## COMUNE DI CERESOLE REALE

### Variante generale di adeguamento del P.R.G.C. al P.A.I.

#### Relazione geologica generale

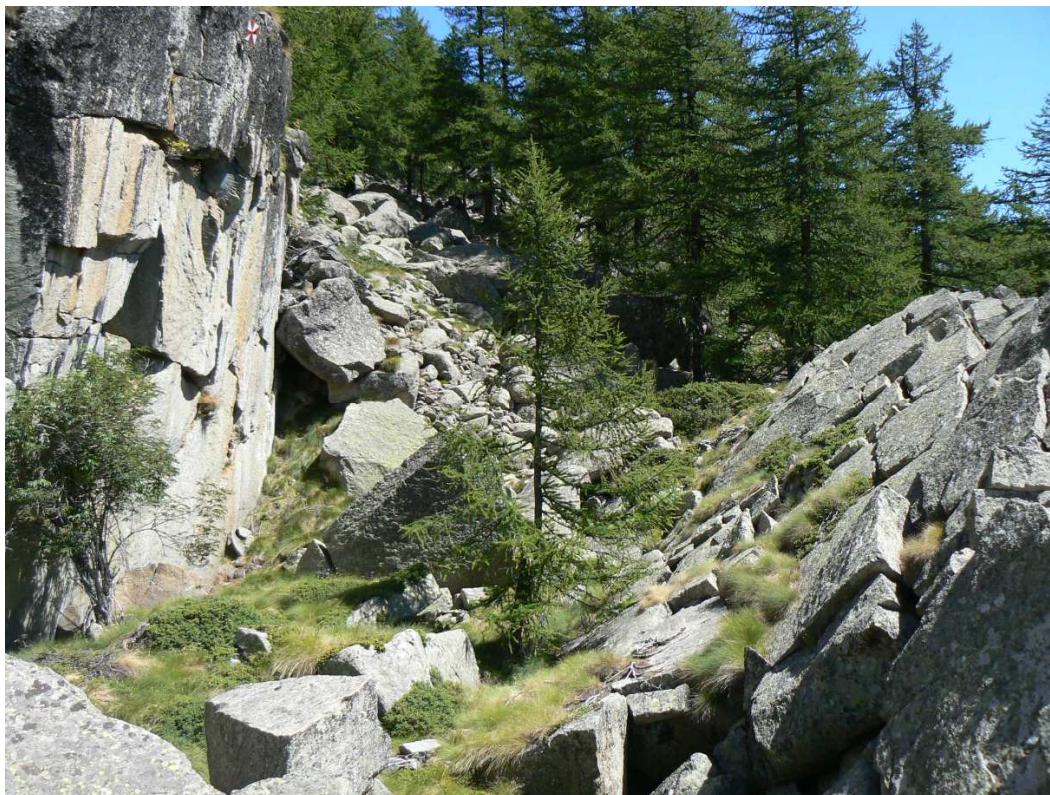
**Fig. 5.5.1: il *trench* impostato in località "Pertus"**

Altri affioramenti molto fratturati che sono stati individuati sia monte sia a valle del trench, possono essere ricondotti allo stesso fenomeno. Di particolare importanza è la determinazione dello stato di attività e/o delle possibilità che il fenomeno si ripeta propagandosi sino alla base del versante. Se da una parte è chiaro che nella zona del trench la massa rocciosa presenta condizioni al limite della stabilità, dall'altra tali forme sembrano rappresentare una situazione relitta, ereditata dall'evento che ha originato l'accumulo principale. Gli affioramenti rimasti, parzialmente "immersi" nell'accumulo, sembrano evolvere secondo processi di disfacimento in loco, pertanto ad oggi il fenomeno è classificabile come frana quiescente. E' però importante sottolineare che il settore in esame, per ubicazione, caratteristiche geomorfologiche e assetto geologico-strutturale, può essere inquadrato all'interno di fenomeni più estesi tipo DGPV, che sembrano interessare una fascia circa NW-SE che si prolunga fino a comprendere la dorsale soprastante (vedasi paragrafi successivi).

In sintesi si ritiene indispensabile prevedere opportuni sistemi di monitoraggio volti a individuare l'eventuale presenza di movimenti in atto, oltre quello recentemente predisposto dalla Protezione Civile su indicazione dello scrivente (monitoraggio topografico di alcuni punti del trench, con stazione ubicata presso la spalla destra della diga) di cui non sono conosciuti i risultati.

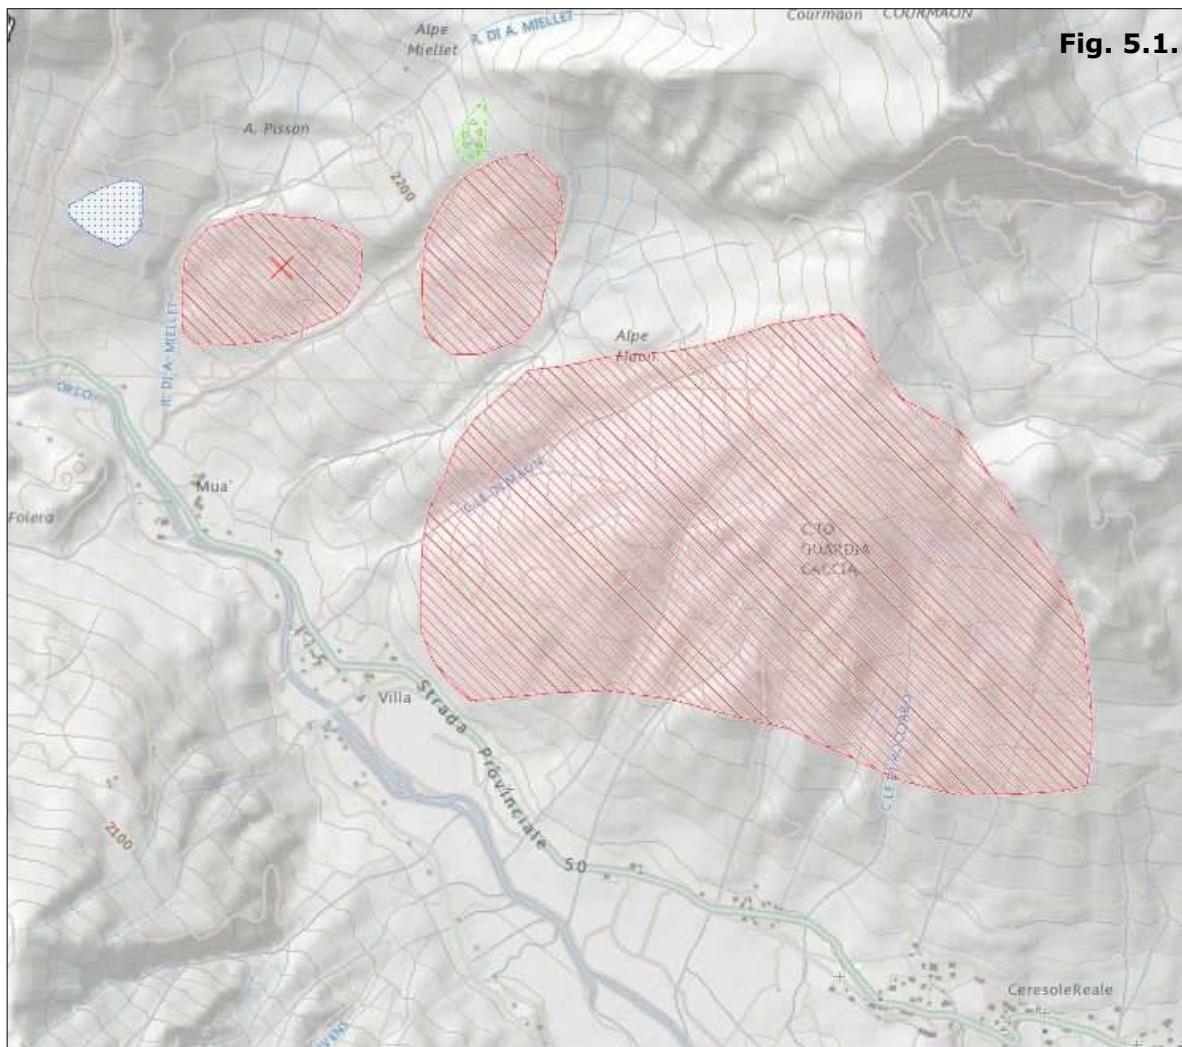
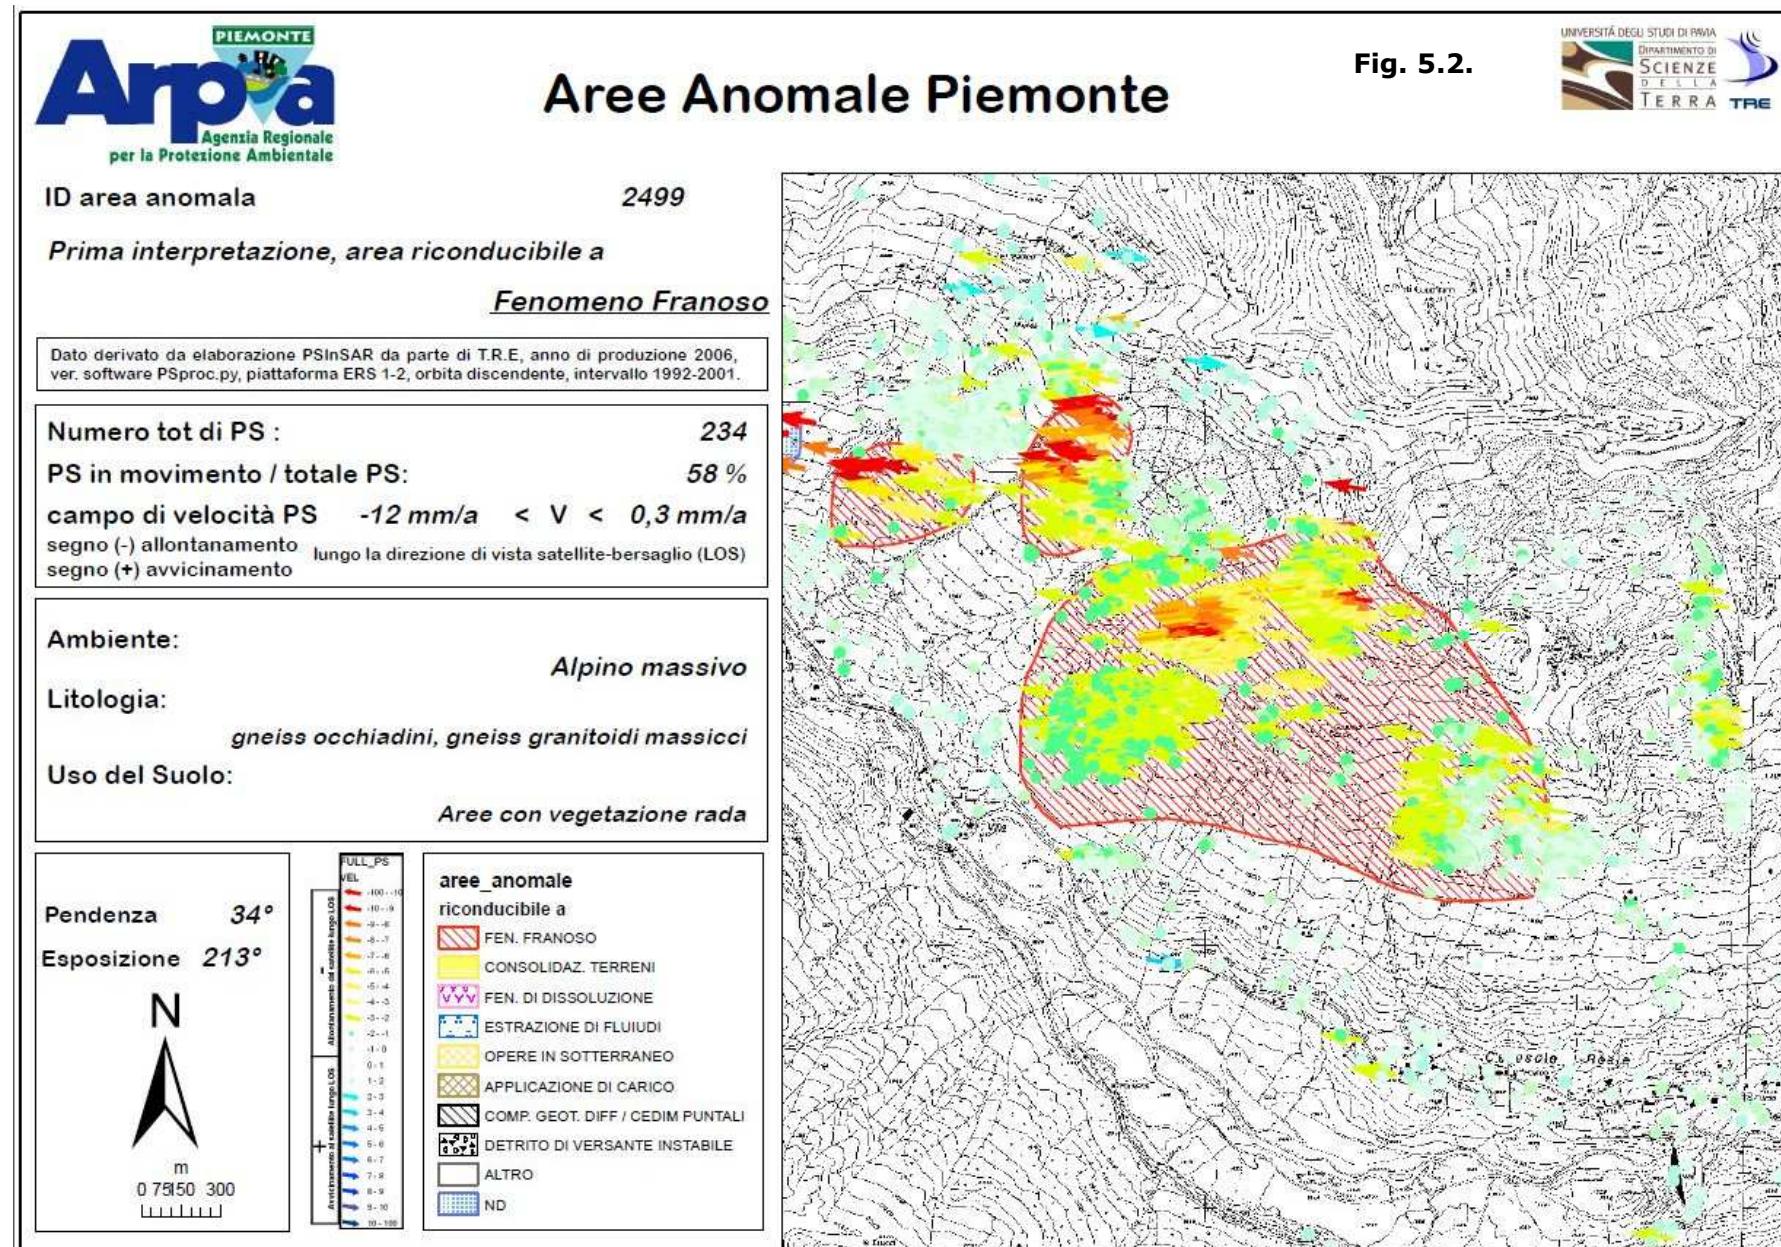
**Fig. 5.1.**

**Figg. 5.1 e 5.2 - Aree anomale risultanti dall'analisi interferometrica PSInSAR  
(tratta da Geoportale ARPA Piemonte)**

In sintesi, la scelta di interpretare l'insieme degli elementi osservati come espressione di fenomenologie di deformazione gravitativa profonda (DGPV), che interessano con modalità differenti il versante sinistro, operata fin dalla prima stesura della relazione, è stata confortata successivamente anche dalle elaborazioni eseguite da ARPA in merito all'applicazione della tecnica dei "*Permanent Scatterers*", basata su dati satellitari S.A.R., delle quali si riportano, nelle figure seguenti, alcuni estratti tratti dal Geoportale ARPA Piemonte alla voce "analisi interferometrica PSInSAR".

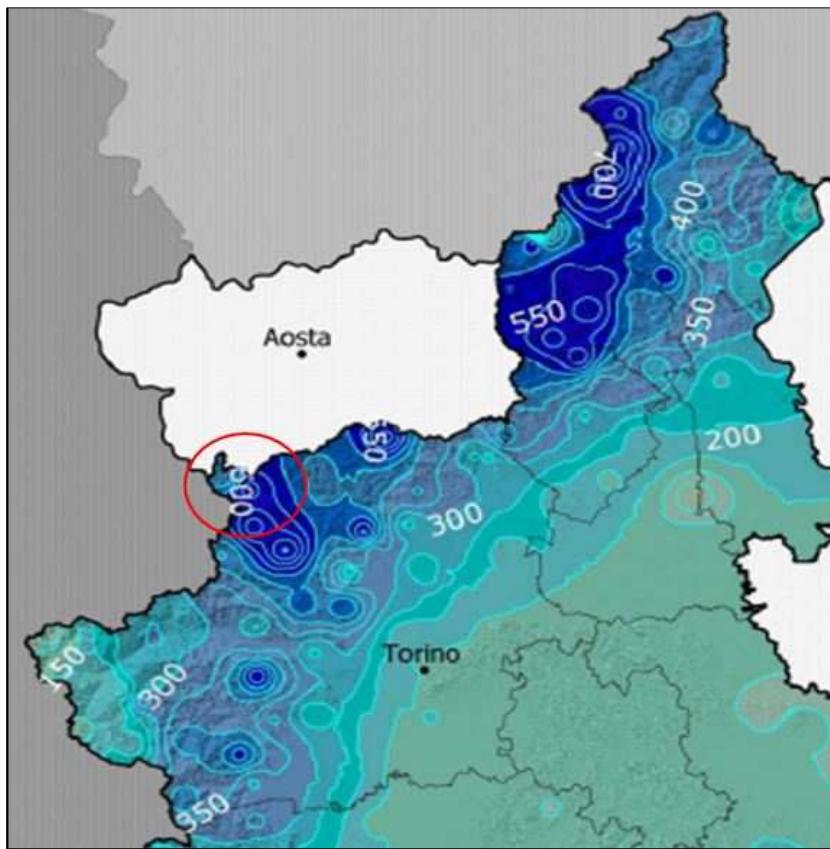
**Fig. 7.2.:** precipitazioni cumulate nel periodo 13-16 Ottobre 2000

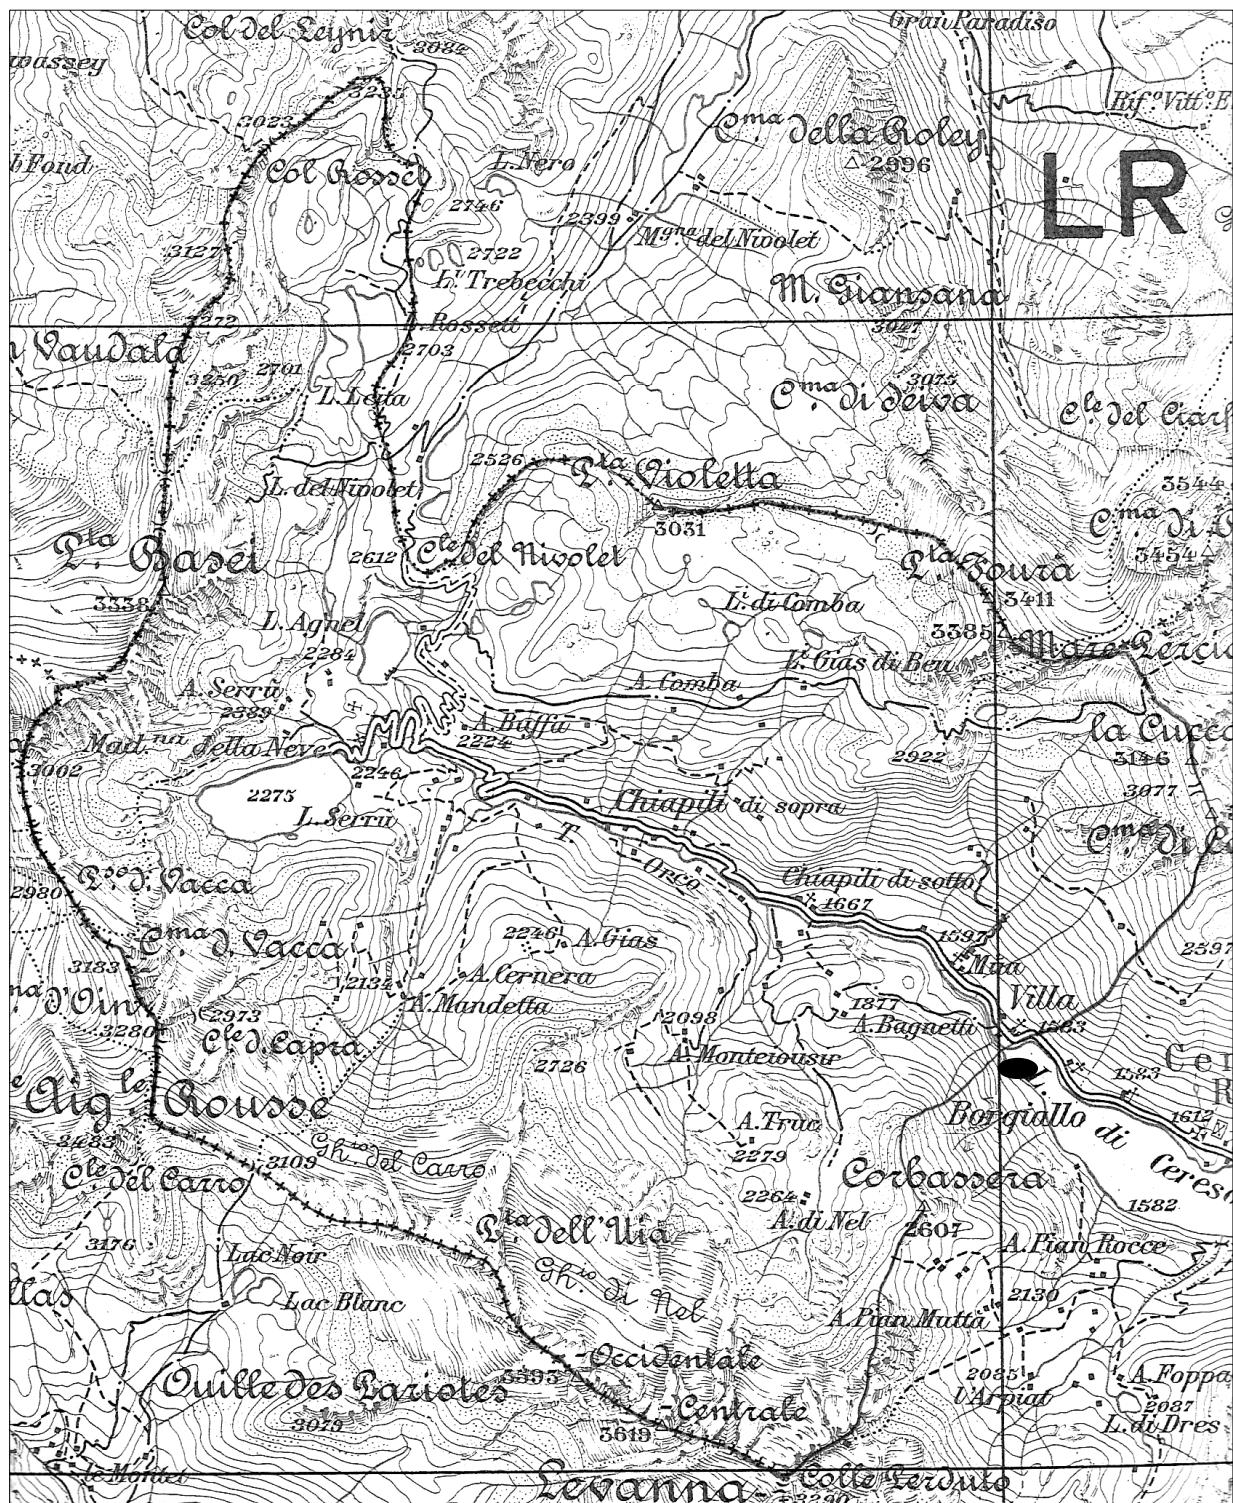
**Fig. 11.1 - Limite del bacino idrografico sotteso al ponte di Villa**  
**(Tratto dalla Carta d'Italia I.G.M. alla scala 1:100.000 – F° 41 "Gran Paradiso")**  
**(figura in scala libera)**

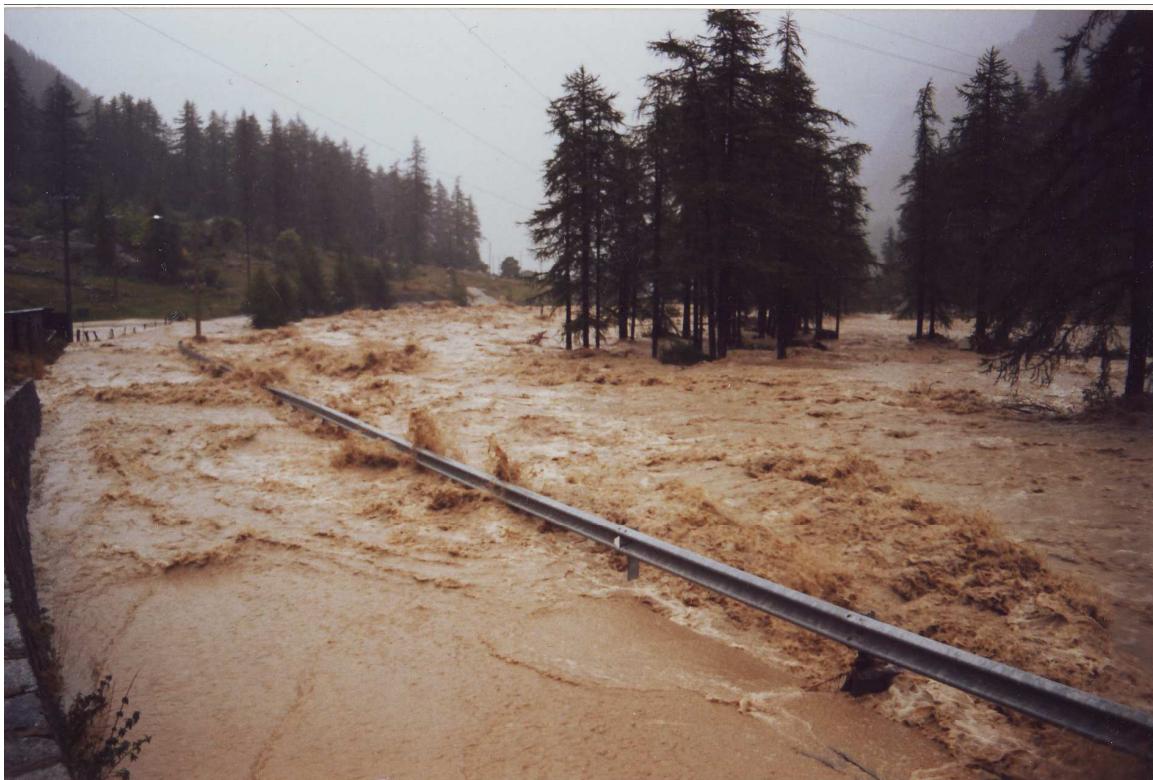
**Foto A - Effetti dell'alluvione del 22÷25 settembre 1993 lungo l'asta del T. Orco in località Parour-Villa**

Un'idea del campo di inondazione prodotto da quell'evento proprio nell'area di Parour-Villa qui in esame, è fornita da una ripresa fotografica effettuata nei giorni dell'alluvione, che si fornisce qui appresso. Mancano purtroppo elementi certi per stabilire se essa riporti o meno le condizioni rappresentative del picco massimo di portata.

Un attento confronto fra le indicazioni offerte dalla verifica e la documentazione disponibile relativa all'evento alluvionale del settembre 1993 (v.si **Foto A** e Figg. 11.3. e 11.4.), la più gravosa degli ultimi decenni, cui è possibile associare tempi di ritorno di ordine all'incirca cinquantennale, fa rilevare un'apparente contraddizione fra i risultati del calcolo idraulico e quanto allora rilevato.

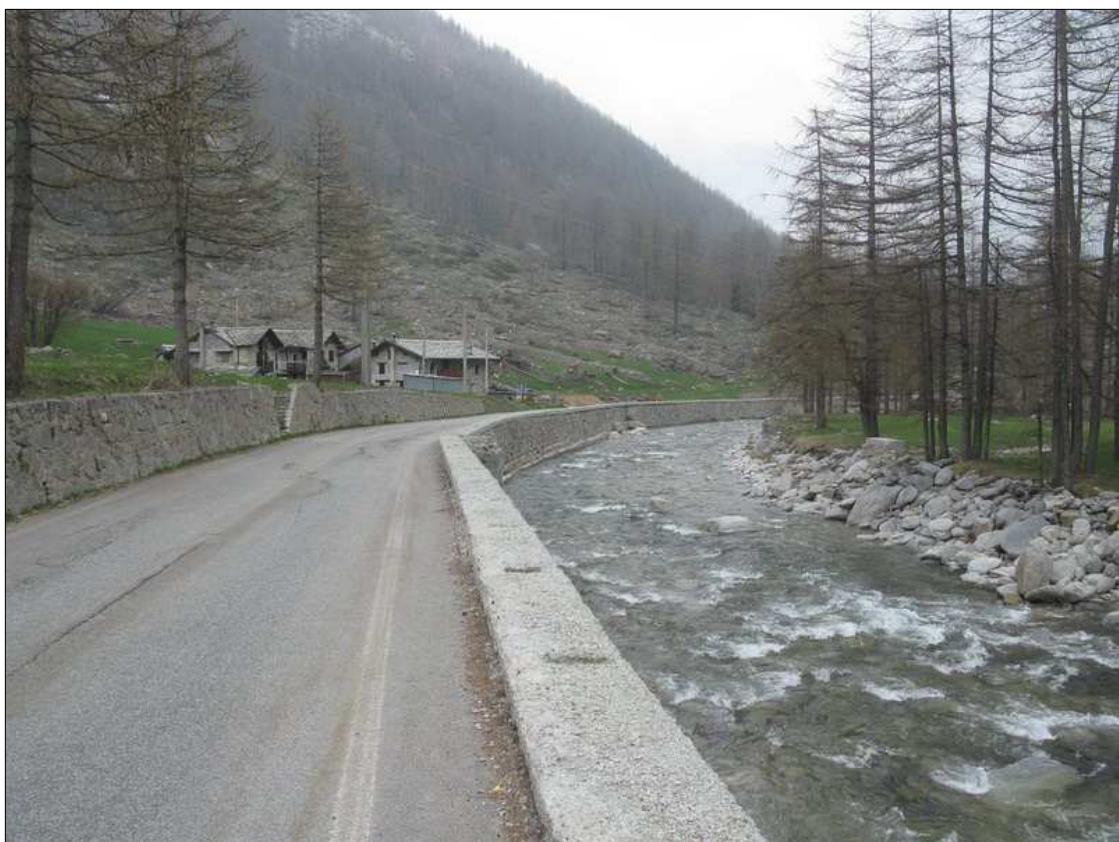
**Foto B - Il medesimo tratto d'alveo ripreso il 29-04-2010 un poco più da monte, con un angolo visuale leggermente più spostato verso Est**

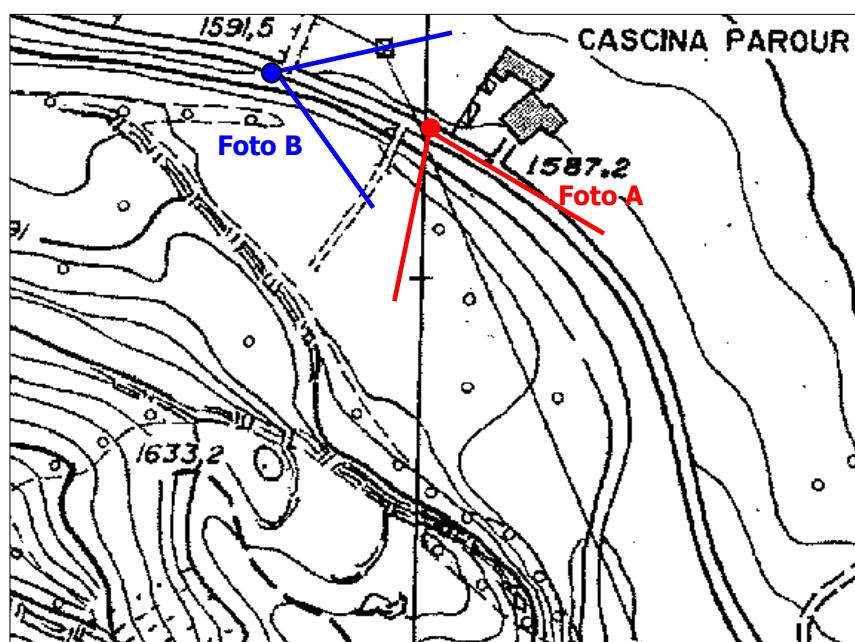
**Fig. 11.2. - Angoli visuali delle due riprese fotografiche**  
(base topografica – CTP Provincia di Torino alla scala 1:5000)  
(figura in scala libera)

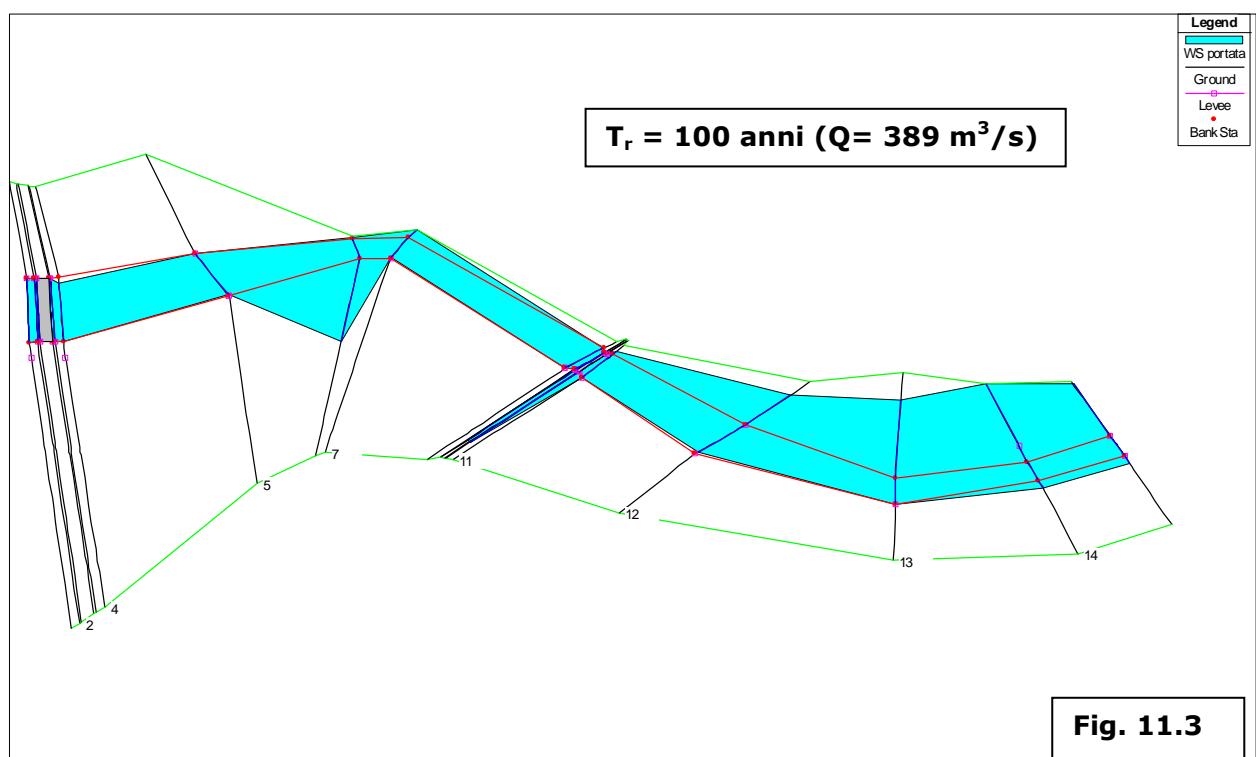
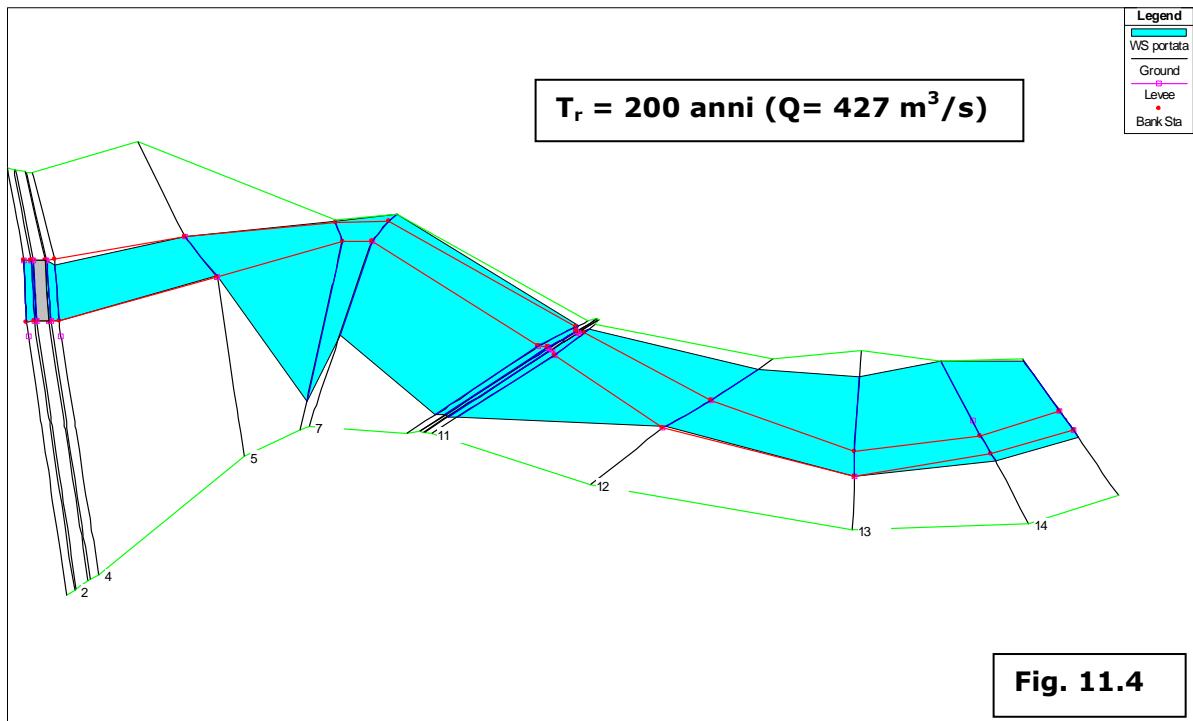
Nelle **Figg. 11.3. e 11.4.** è visibile la rappresentazione planimetrica schematica dei campi di inondazione riferiti rispettivamente alle portate con  $T_r = 100$  anni ( $Q= 389 \text{ m}^3/\text{s}$ ) e  $T_r = 200$  anni ( $Q= 427 \text{ m}^3/\text{s}$ ). In esse sono evidenziati i settori potenzialmente soggetti a tracimazione lungo il tratto di asta considerato.

Dalla loro analisi si ricava che, da monte verso valle, la portata duecentennale non è contenuta in alveo sulla sponda destra nel tratto d'asta compreso fra le sezioni 12 e 15, mentre in corrispondenza dell'abitato di Villa (sezioni 6 e 7) l'esondazione avverrebbe in sponda sinistra, in condizioni di flusso confinato dal versante in roccia affiorante e dal muro di sponda della centrale IREN.

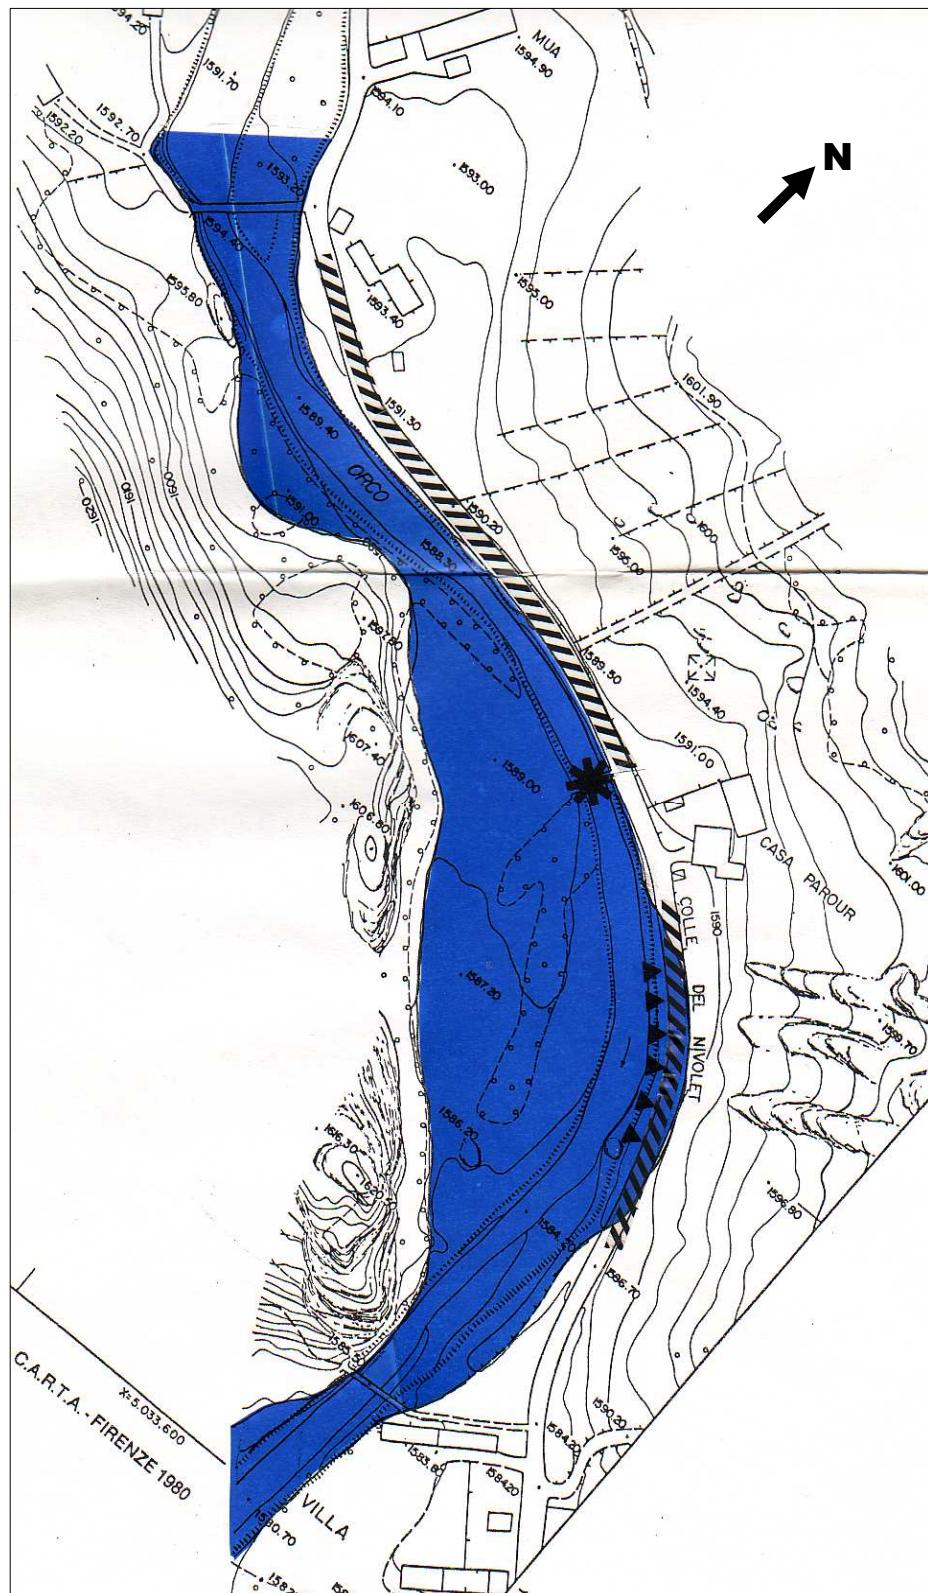
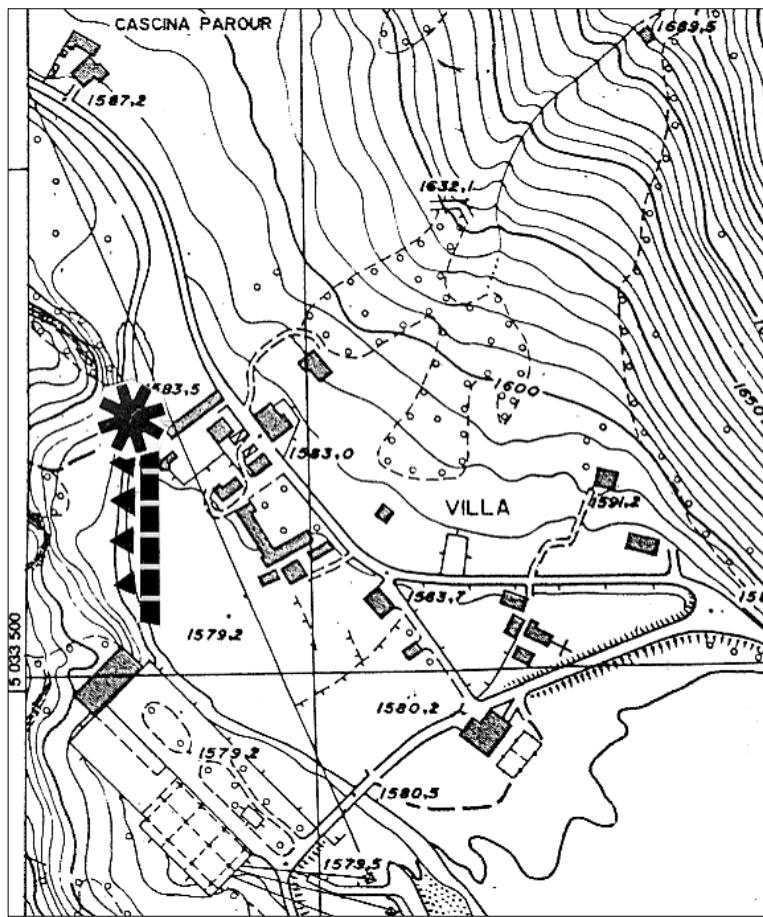
**Fig. 11.3. 11.4. - Loc. Villa - Effetti dell'alluvione del 22-25 settembre 1993**  
(figura in scala libera)

- fenomeni di battuta ed erosione di sponda con demolizione del muro di sottoscarpa della S. P. n. 50
- difese spondali distrutte o danneggiate
- manto stradale asportato
- ponte o passerella totalmente distrutti
- aree inondate dal T. Orco con fenomeni talvolta erosivi, talaltra di deposito di materiale ghiaioso-sabbioso

In occasione dell'evento del '93 gli edifici di Villa collocati fra la strada e la sponda sinistra dell'Orco non subirono inondazione ma, secondo le testimonianze raccolte, il livello di piena giunse a lambire la sommità della sponda e furono registrati fenomeni di battuta, intensa erosione e parziale demolizione della stessa.

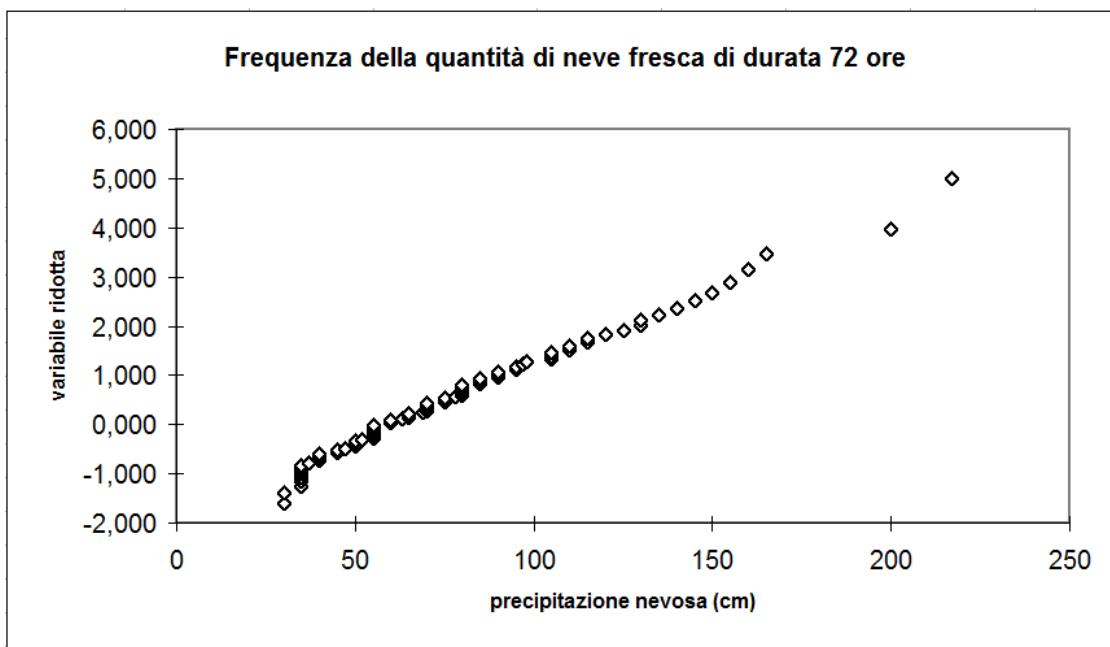
**Fig. 14.9.1 - Stazione IREN Ceresole (loc. Villa)**

Le serie così trattate sono state poi utilizzate per il calcolo di  $\Delta Hs72$ , e di qui estratti i massimi annuali che costituiscono il campione poi elaborato con il metodo di Gumbel (**Figg. 14.9.1 e 14.9.2.**).

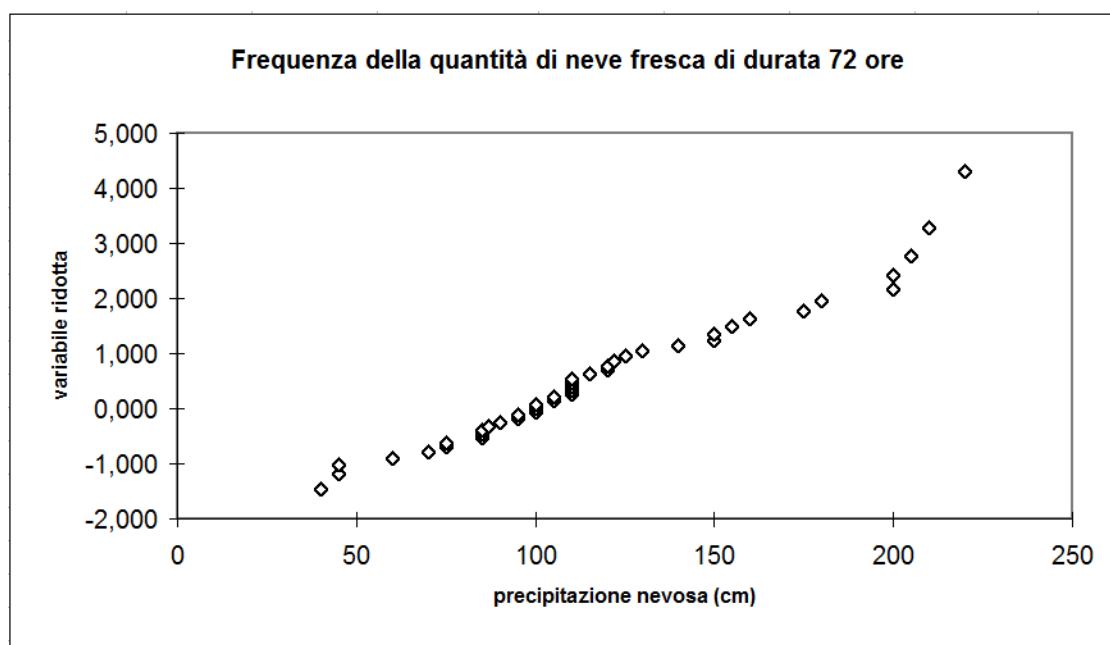
**Fig. 14.9.2 - Stazione Lago del Serrù**

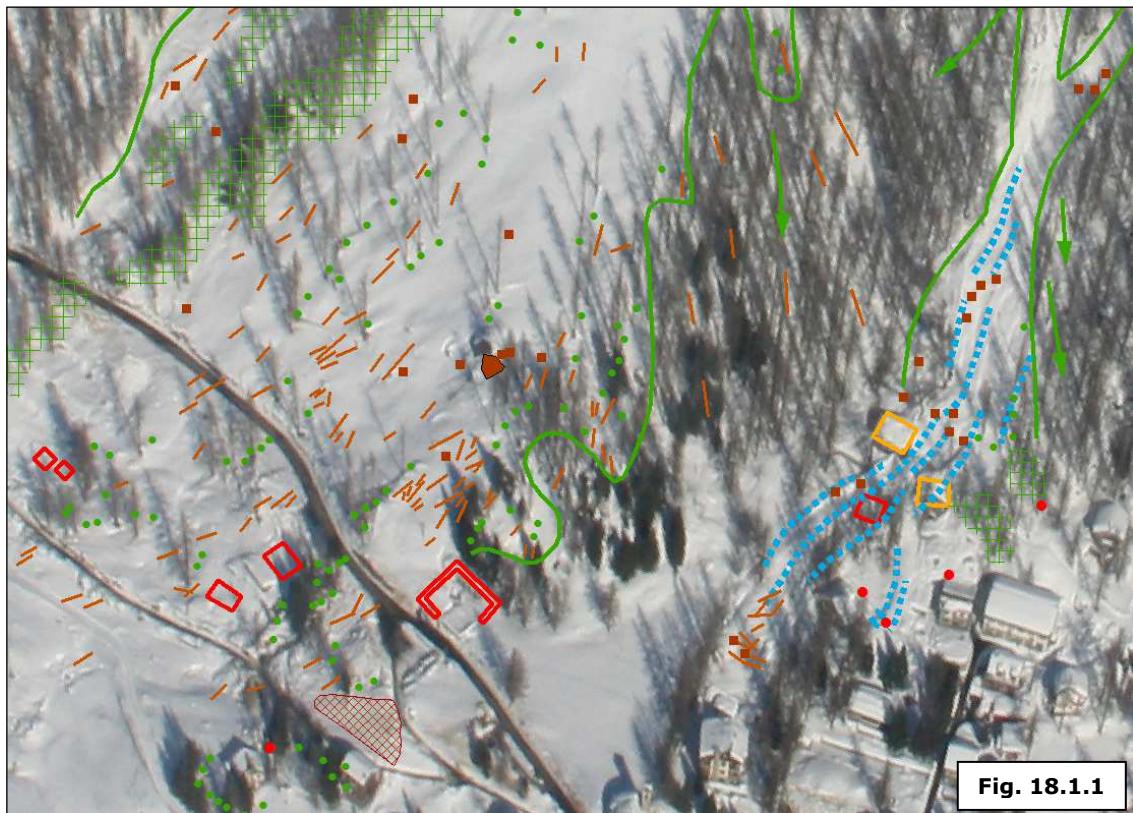
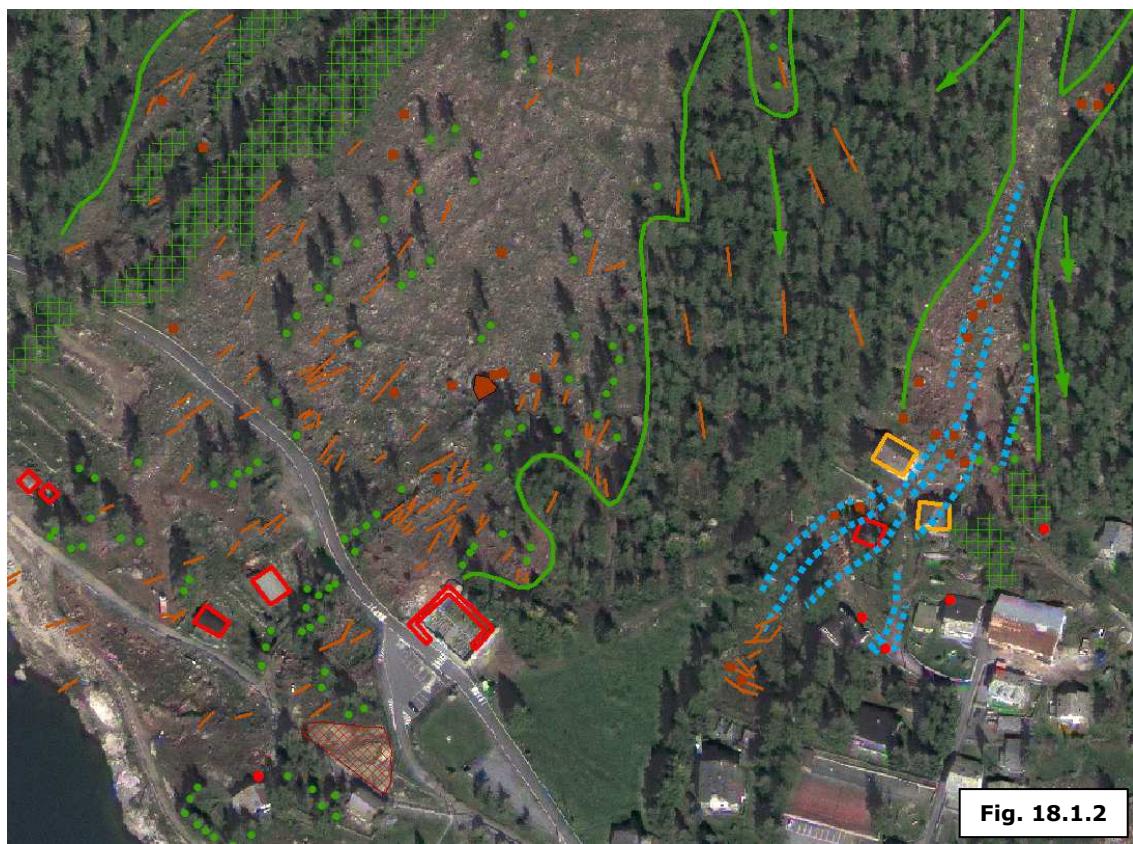
Da tutte le informazioni raccolte, nonché dall'analisi della documentazione fotografica fornita da ARPA Piemonte, non è stato possibile ricostruire con precisione la perimetrazione delle zone di distacco; nei giorni successivi infatti, sia le nevicate che il rimodellamento da parte del vento, ne hanno cancellato le tracce più evidenti. Le zone di scorrimento e quelle di deposito sono state invece definite sia mediante rilievi di terreno, sia con l'ausilio delle foto da elicottero e dell'ortofoto satellitare del 2009, con le quali è stato possibile cartografare le tracce del fenomeno (esempi nelle **Figg. 18.1.1 e 18.1.2**).

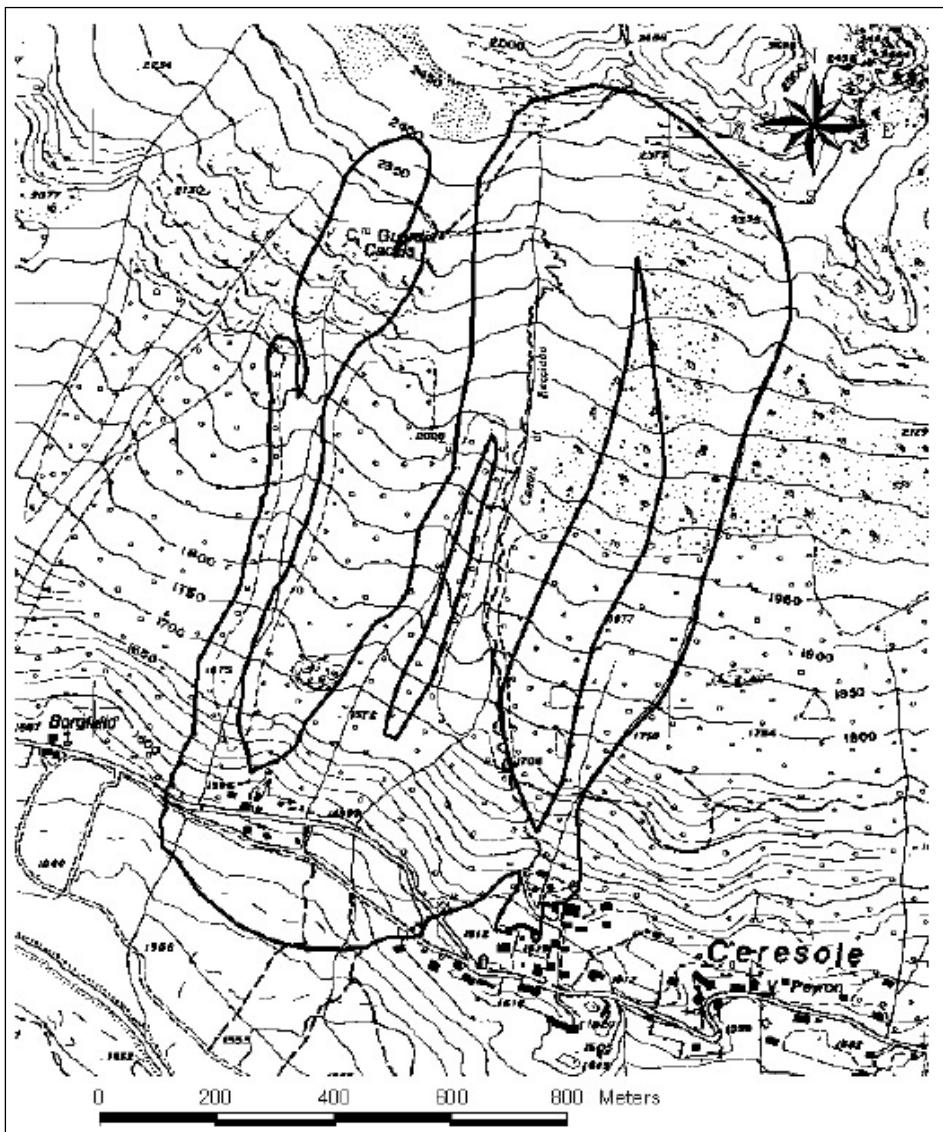
**Fig. 18.3.1.**

Quanto descritto di seguito è rappresentato in **Fig. 18.3.1** (analisi degli effetti), e in **Fig. 18.3.2**, dove sono indicati i limiti, in parte interpolati, dell'accumulo nevoso e delle aree in cui si sono registrati effetti intesi o secondari connessi anche alla componente nubiforme.

La zona compresa fra il capoluogo e Borgiallo è stata interessata da valanghe corrispondenti alla Ve37, alla Ve36 e alla Ve38 che, con le varie traiettorie principali e secondarie, costituiscono nell'insieme un unico importante sito valanghivo. Nel citato studio di Maggioni M. & al.ii del 2009 (Fig. 18.3.1), dove il sito viene denominato "Monte Cialme", si ipotizza un evento contemporaneo (intorno all'una e trenta del giorno 16), con un'unica ampia zona di distacco che avrebbe innescato le valanghe Ve37 e Ve36; la zona di arresto si unisce a quella della valanga Ve38.
