REGIONE PIEMONTE  
PROVINCIA DI CUNEO  
**Comune di CERESOLE REALE**

Oggetto:  
Variante generale di P.R.G.C.  
Adeguamento al Piano di Assetto Idrogeologico (P.A.I.).

**Definizione delle aree sciabili e di sviluppo montano**  
(L.R. 2/2009 e s.m.i.)

### Relazione geologica

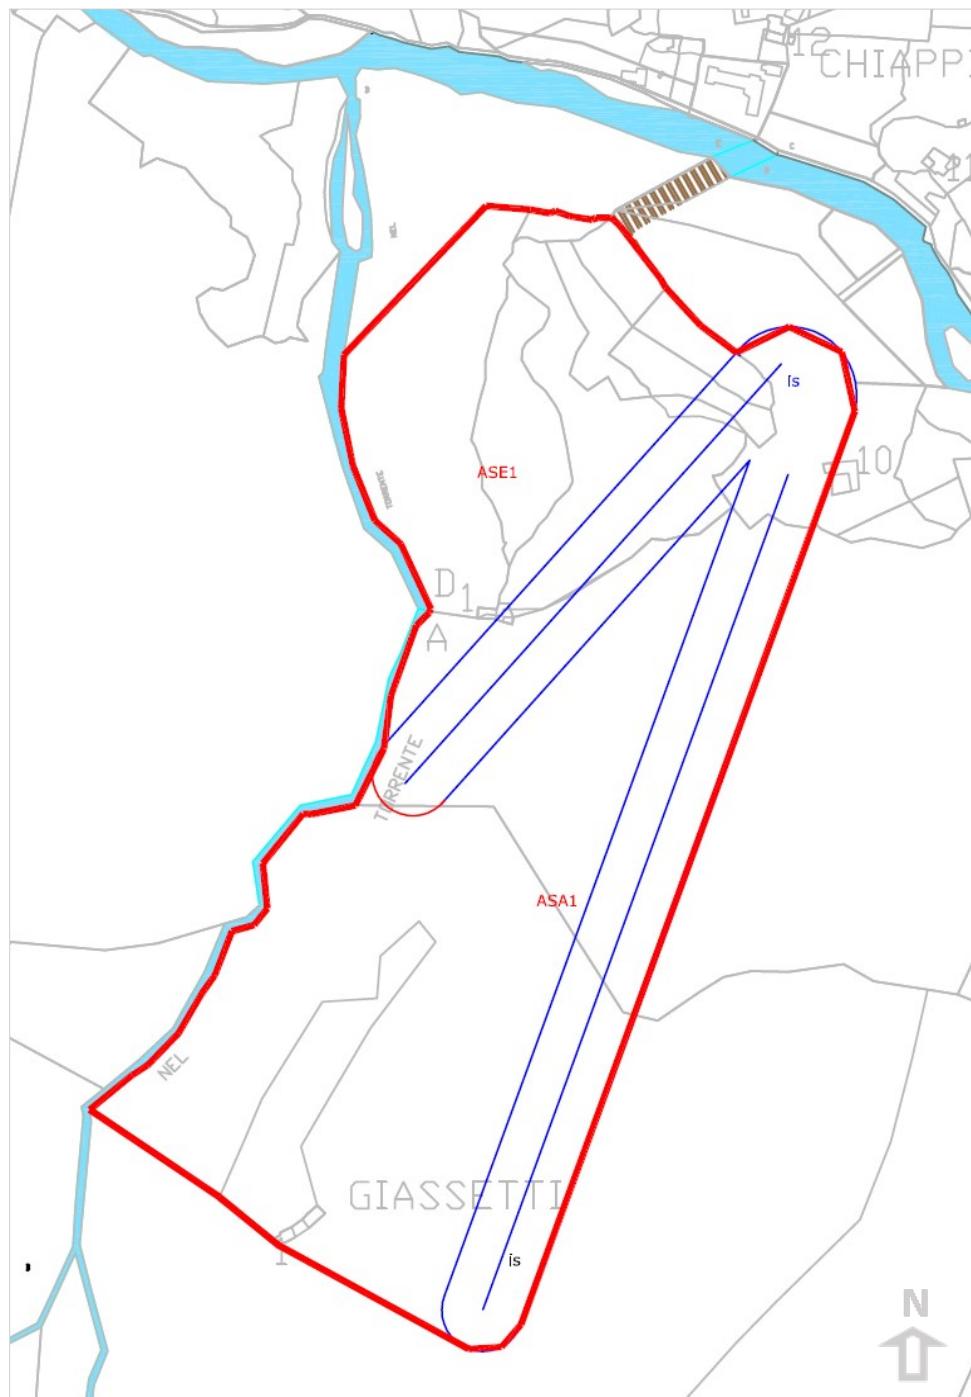
**FIG. 2.1. – Perimetrazione del comprensorio sciistico di Giassetti**  
(tratto dagli elaborati progettuali del PRGC di Ceresole, a cura Arch. G. Gedda)

**1.** Quella in località Giassetti/Rio di Nel, attualmente dotata di sciovia, ha la forma grosso modo di un rettangolo, con il lato occidentale coincidente con il Rio di Nel e quello meridionale che lambisce le Grange Giassetti. Copre un dislivello compreso fra le quote di 1830 m e 1670 m s.l.m.m. e ha dimensioni massime di 695 m per 285 m.

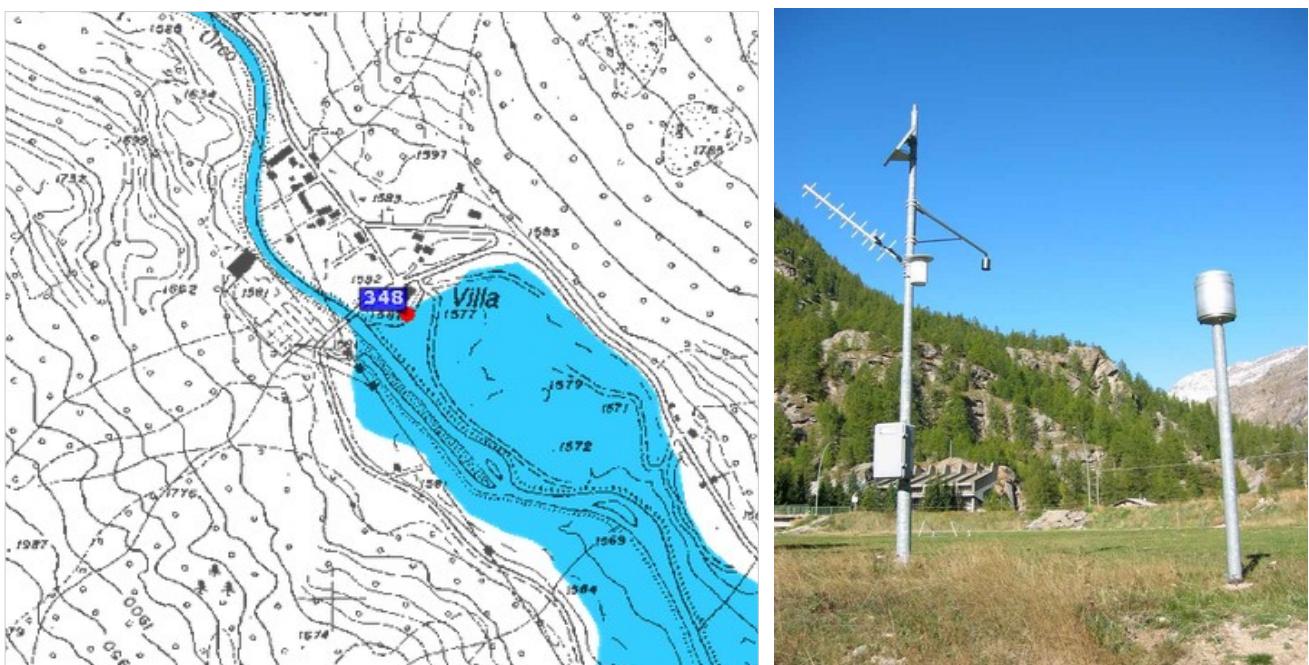
**FIG. 3.1. - Localizzazione della stazione termopluviometrica con sensori nivologici di Ceresole Villa  
(da Banca Dati Metereologica ARPA Piemonte)**

Delle tre stazioni di misura ARPA Piemonte fornisce solo la localizzazione di quella di Villa (**Fig. 3.1.**)

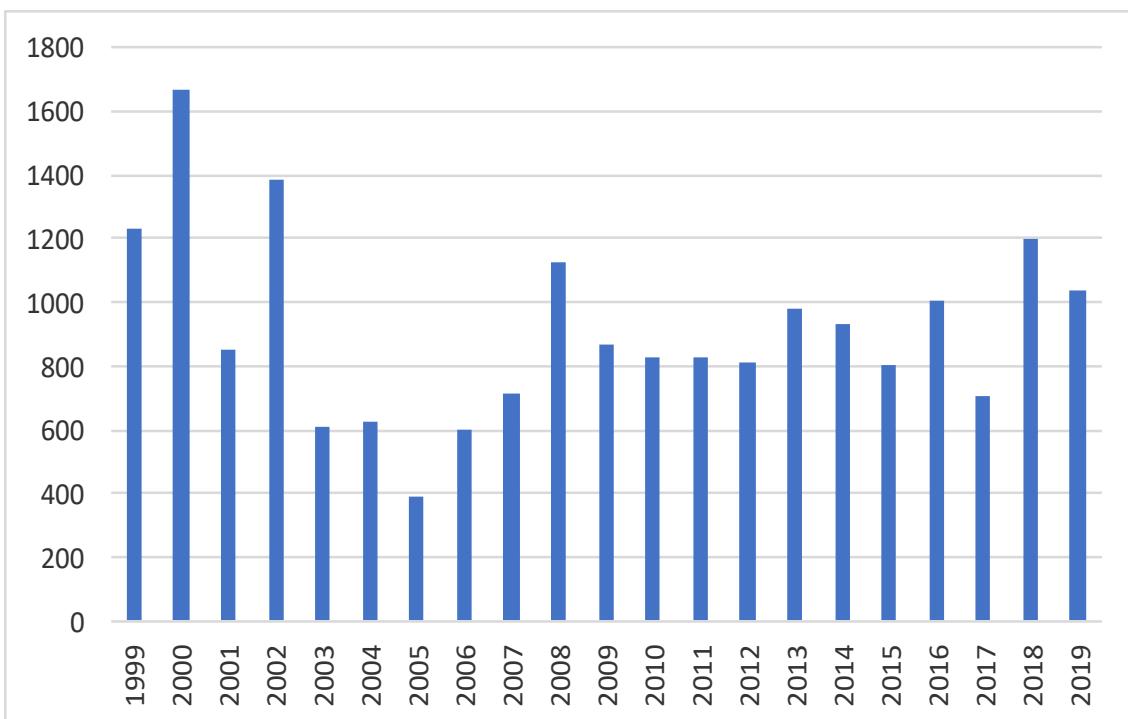
**Fig. 3.2. - Valori cumulati annuali di precipitazioni piovose (in mm) misurati nella stazione di Ceresole Villa nel periodo di osservazione 1999/2019**

Il regime pluviometrico registrato nella stazione di Ceresole Villa indica che il clima è caratterizzato da un clima di tipo sublitoraneo alpino, con due massimi di piovosità in primavera e autunno, con quello primaverile di poco superiore a quello autunnale, e due minimi in inverno ed estate, con quello invernale sensibilmente inferiore rispetto all'estivo. Le precipitazioni medie mensili di pioggia al suolo, espresse in mm, rilevate nel periodo di osservazione 1999÷2019 risultano essere:

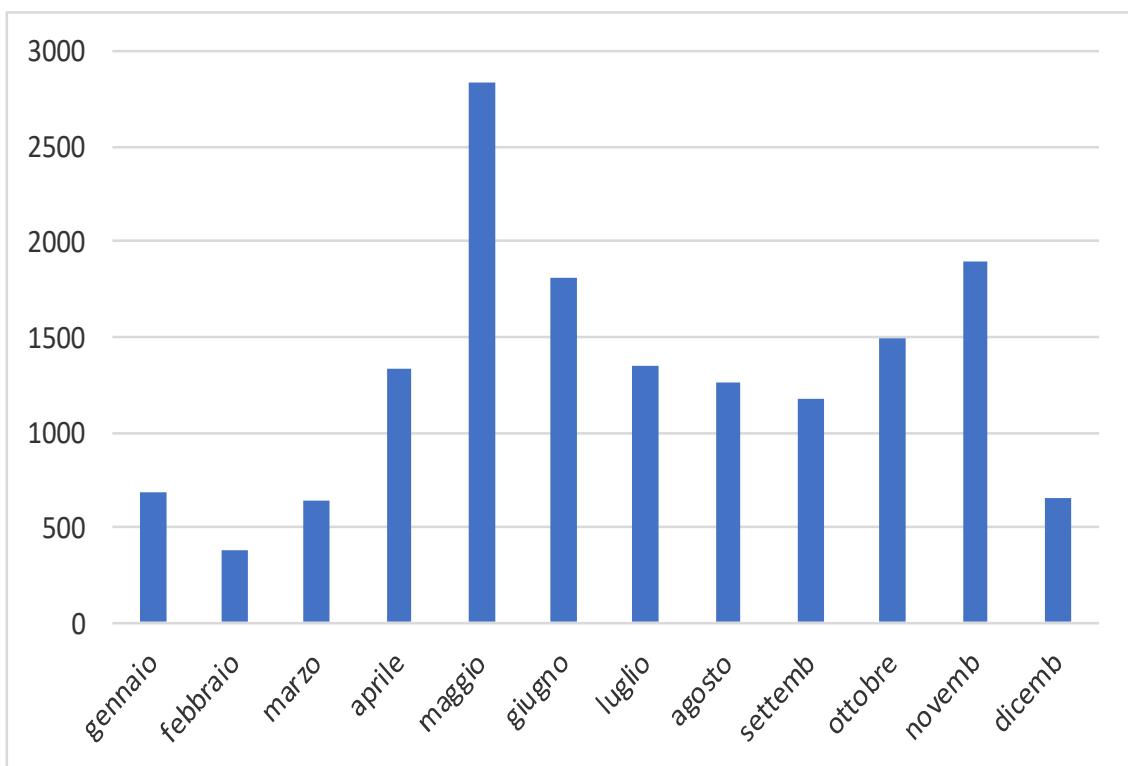
**Fig. 3.3. - Valori cumulati mensili di precipitazioni piovose dalle 0 alle 0 (in mm) misurati nella stazione di Ceresole Villa nel periodo di osservazione 1999/2019**

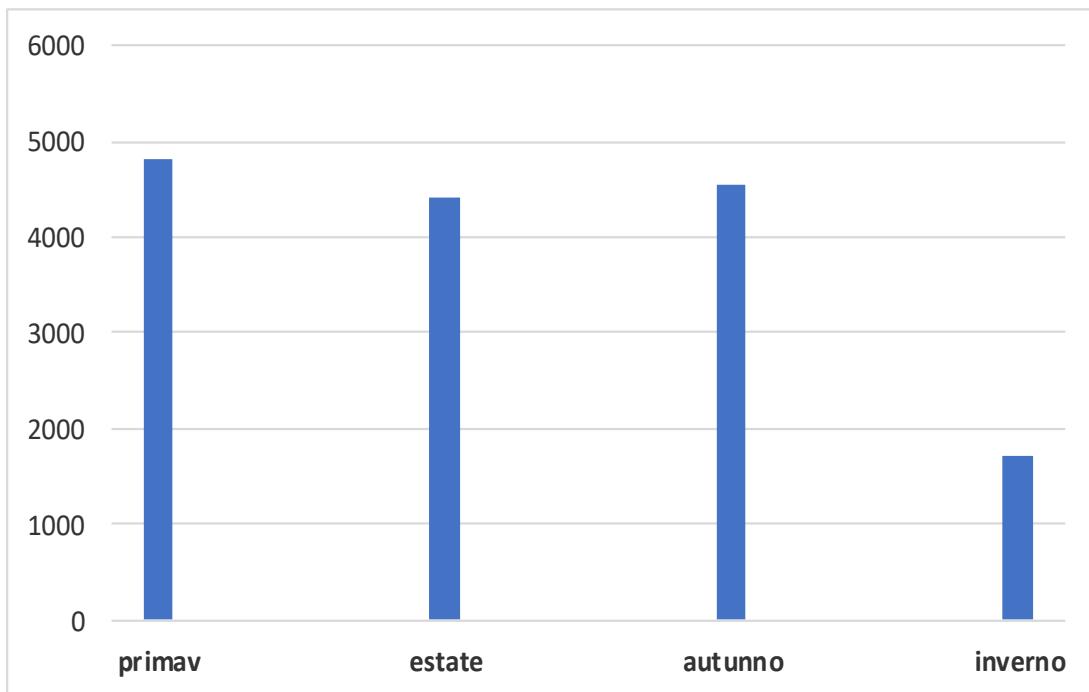
**Fig. 3.4. - Valori cumulati stagionali di precipitazioni piovose dalle 0 alle 0 (in mm) misurati nella stazione di Ceresole Villa nel periodo 1999/2019)**

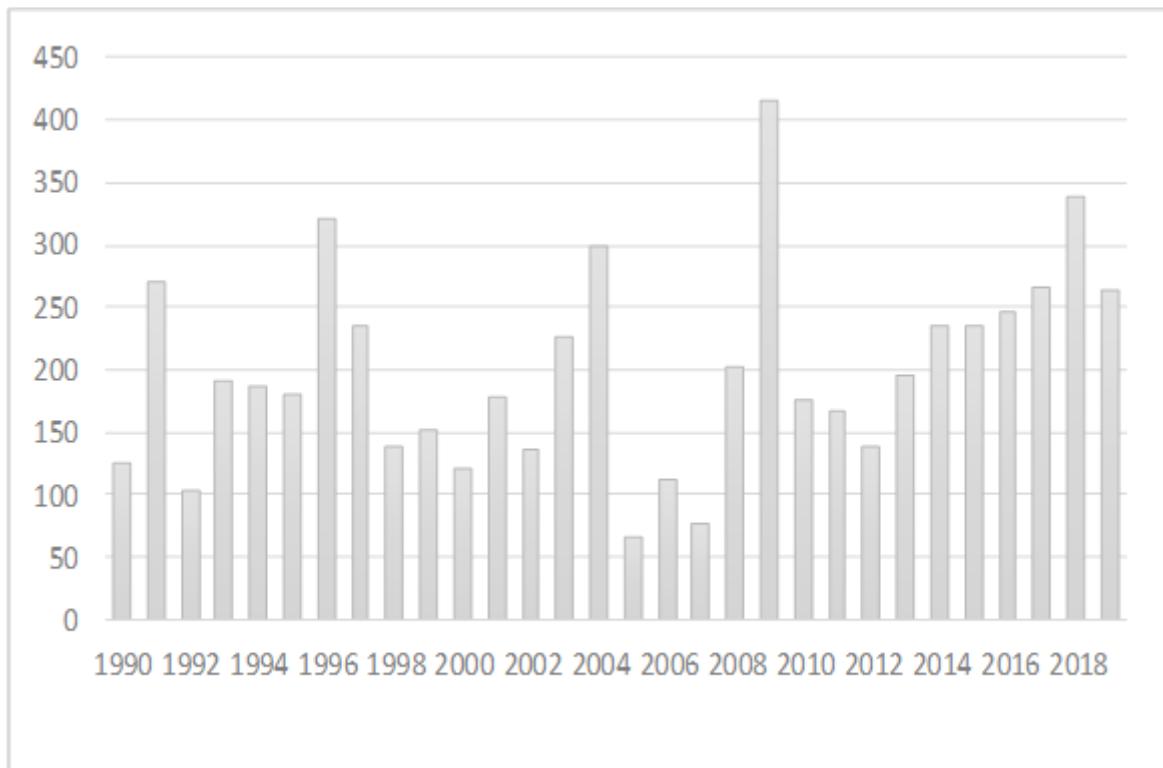
**Fig. 3.5. - Valori cumulati annuali di neve al suolo (in metri) misurati nella stazione nivometrica del Lago Serrù (periodo di osservazione 1990/2019)**

Da essi si evince che, nella stazione di Ceresole Capoluogo, l'anno con le maggiori precipitazioni nevose è stato, nel trentennio esaminato, il 2009, cui segue il 1996. L'ultimo anno di osservazione (2019) ha fatto registrare, rispetto a tutto il trend precedente, un sensibile calo nei valori di neve al suolo, che non si è verificato, invece, nella stazione del lago Serrù, ad indicare che lo zero termico si è innalzato di quota.

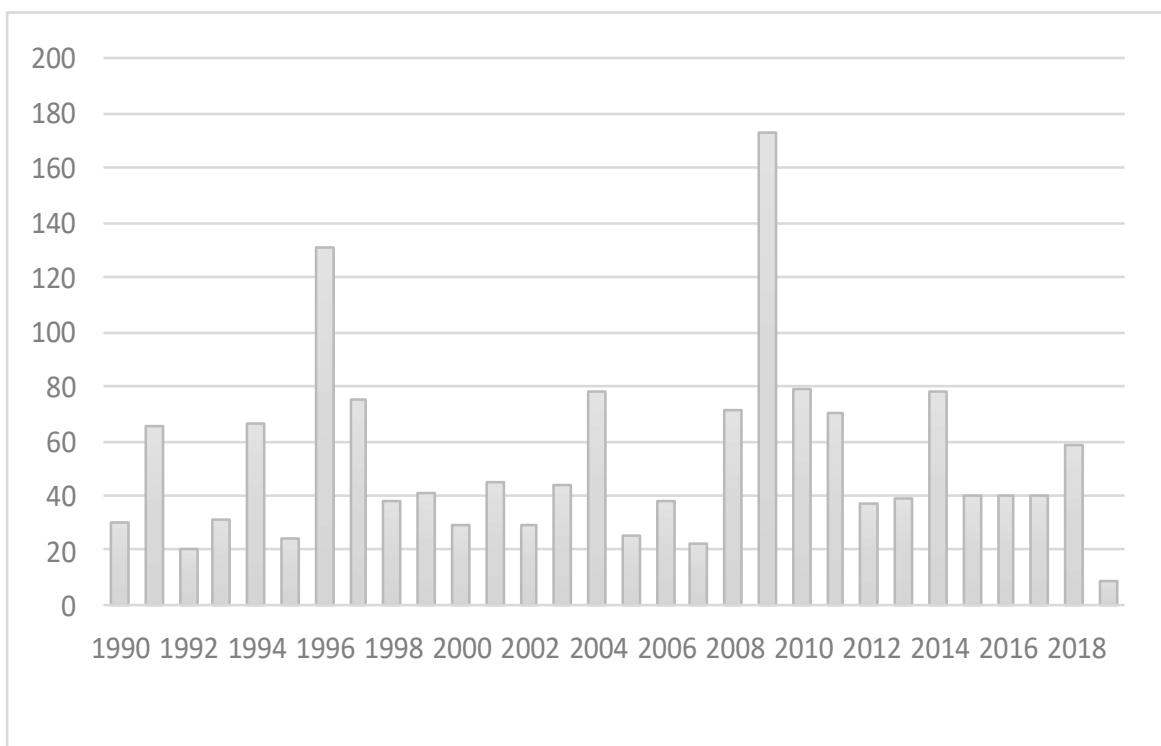
**Fig. 3.6. - Valori cumulati annuali di neve al suolo (in metri) misurati nella stazione nivometrica di Ceresole Capoluogo (periodo di osservazione 1990/2019)**

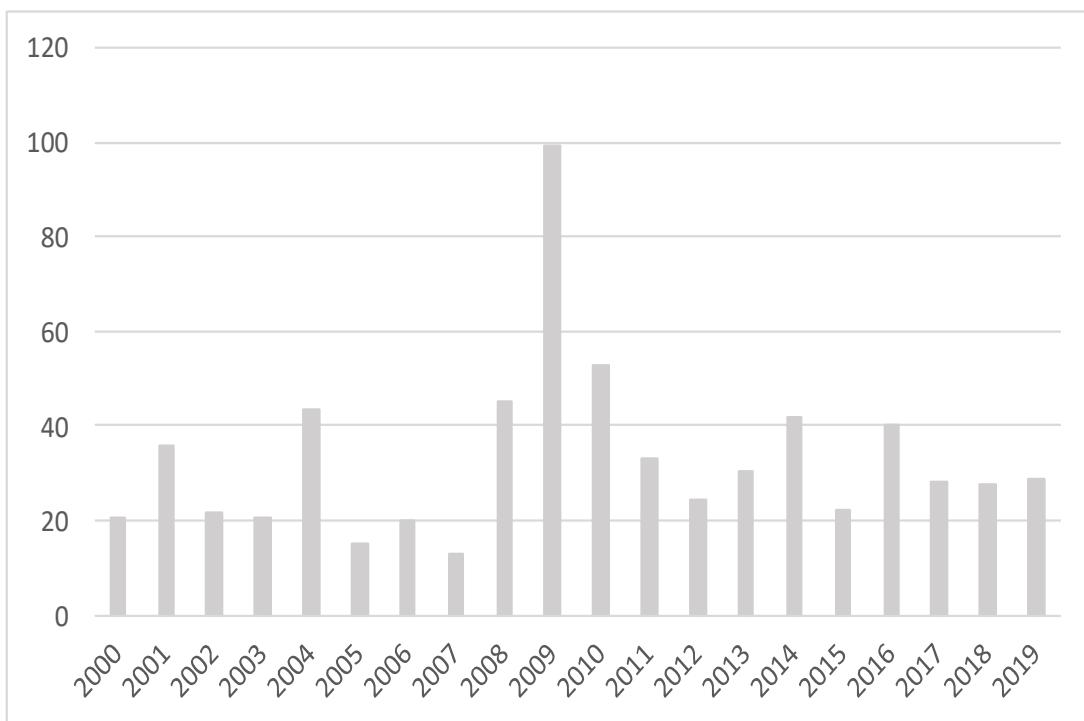
**Fig. 3.7. - Valori cumulati annuali di neve al suolo (in metri) misurati nella stazione termopluvimetrica con sensori nivologici di Ceresole Villa (periodo di osservazione 2000/2019)**

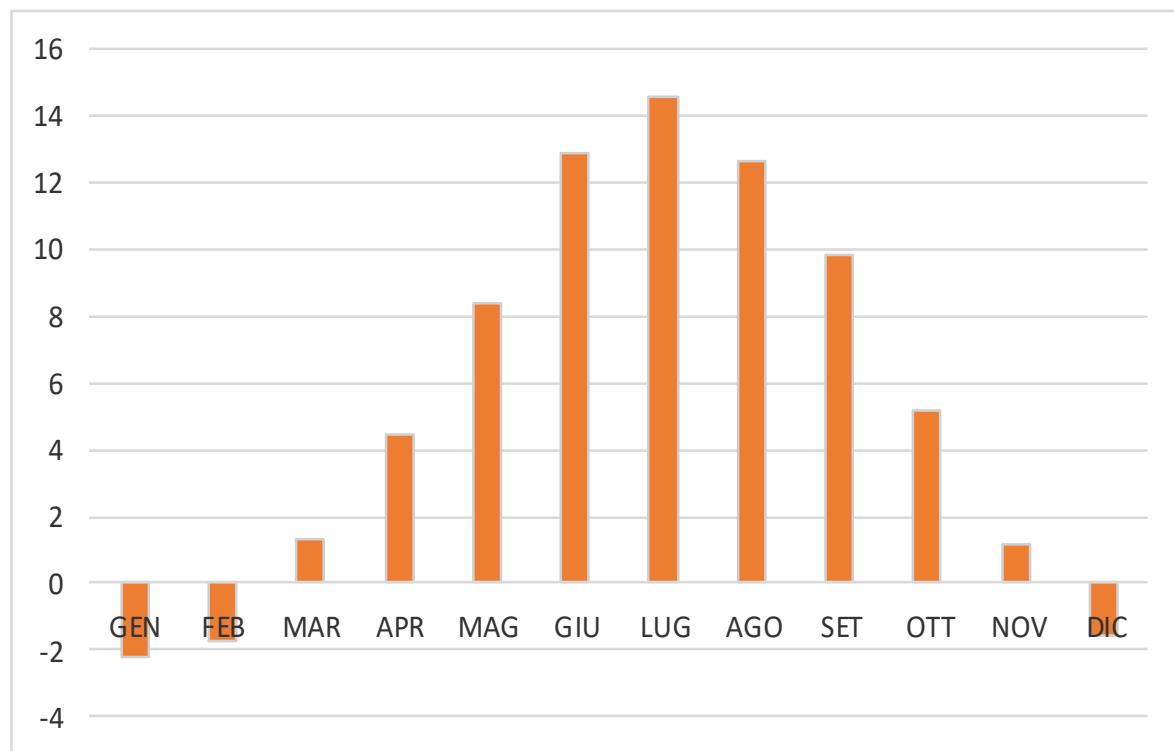
**Fig. 3.8. - Valori di temperatura media mensile (in °C) misurati nella stazione di Ceresole Villa nel periodo di osservazione 2000/2019.**

Si è proceduto altresì alla trattazione statistica dei valori medi mensili di temperatura (in °C) nel periodo 2000÷2019 ottenendo i dati riportati nella seguente **Tab. 3.4.** e diagrammati in **Fig. 3.7.**

La temperatura minima nel periodo di osservazione trattato è stata registrata nel febbraio 2018 con -21°C.

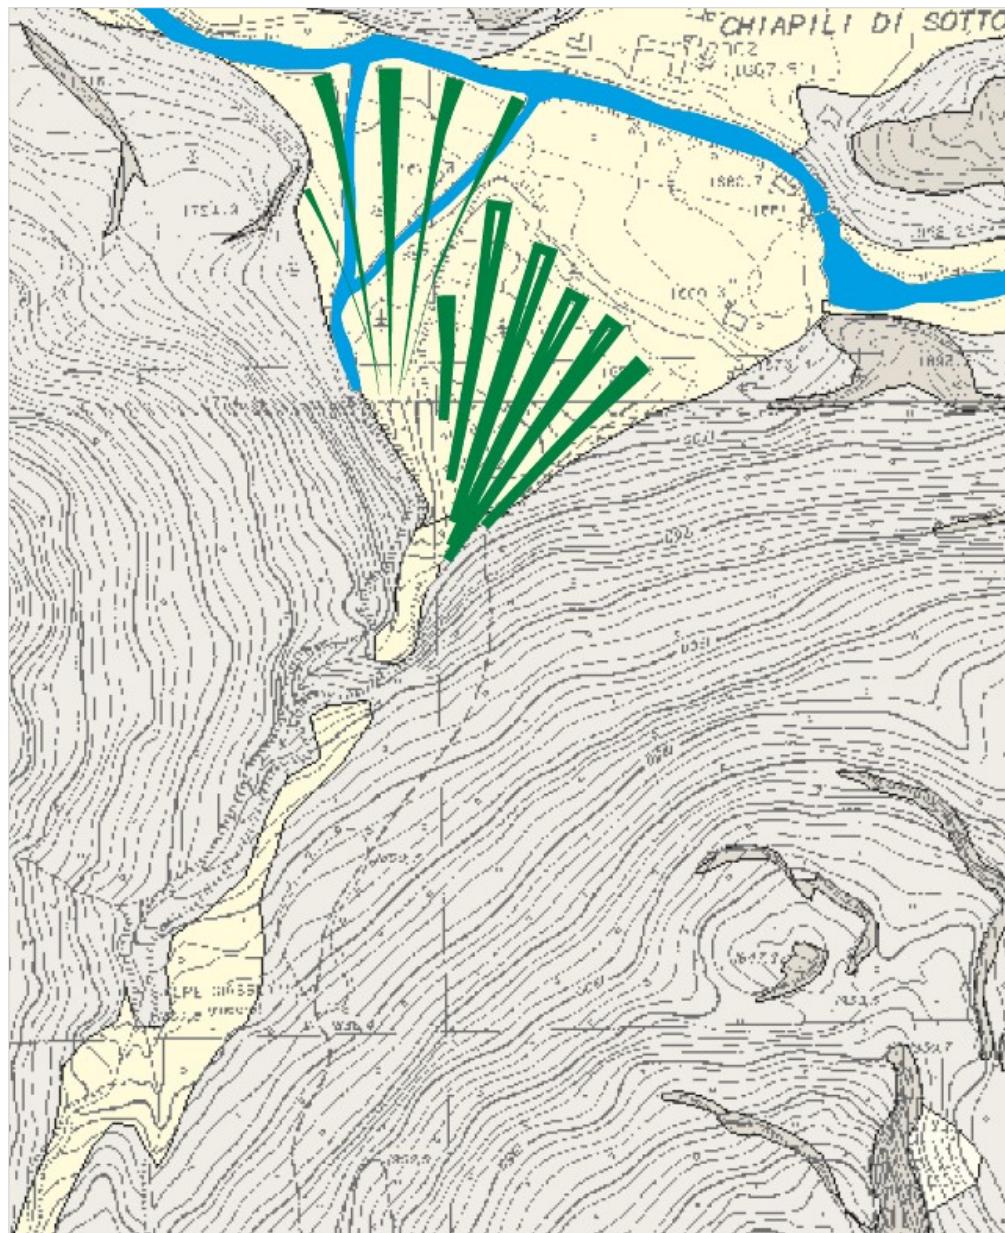
**Unità del Gran Paradiso:** Gneiss occhialini a porfiroclasti di K-feldspato perlitico in matrice di quarzo, albite, miche, epidoto e rara clorite, passanti per deformazione ed omogeneizzazione metamorfica a facies più minute; associati gneiss leucocratici.

**FIG. 4.1. - Carta geologica – Estratto dalla Tav. 1 del PRGC  
(adeguamento al P.A.I. in itinere - a cura Dott. Geol. Marco Innocenti)**

L'area è collocata sui litotipi del massiccio cristallino del "Gran Paradiso" qui rappresentati prevalentemente da orthogneiss occhiadini, passanti per deformazione e omogeneizzazione metamorfica a facies più minute. Entro la perimetrazione di interesse la roccia è solo sporadicamente affiorante, poiché quasi sempre mascherata da una coltre più o meno potente (spesso la roccia è subaffiorante) di tipo detritico e detritico-eluviale, derivante dallo smantellamento in situ del substrato.

Il tratto terminale del Rio di Nel è contrassegnato da depositi fluviali e misti disposti lungo il corso d'acqua e magari reincisi dallo stesso che, nello sbocco sul fondovalle, ha dato luogo nel tempo ad un apparato di deiezione relativamente vasto, composto da un settore più antico, di quota maggiormente elevata e non più inondabile, inciso sia dal rio sia dal T. Orco, e uno più recente ancora attivo, sul quale sono impostati i due rami in cui si suddivide il Nel prima della confluenza nell'Orco.

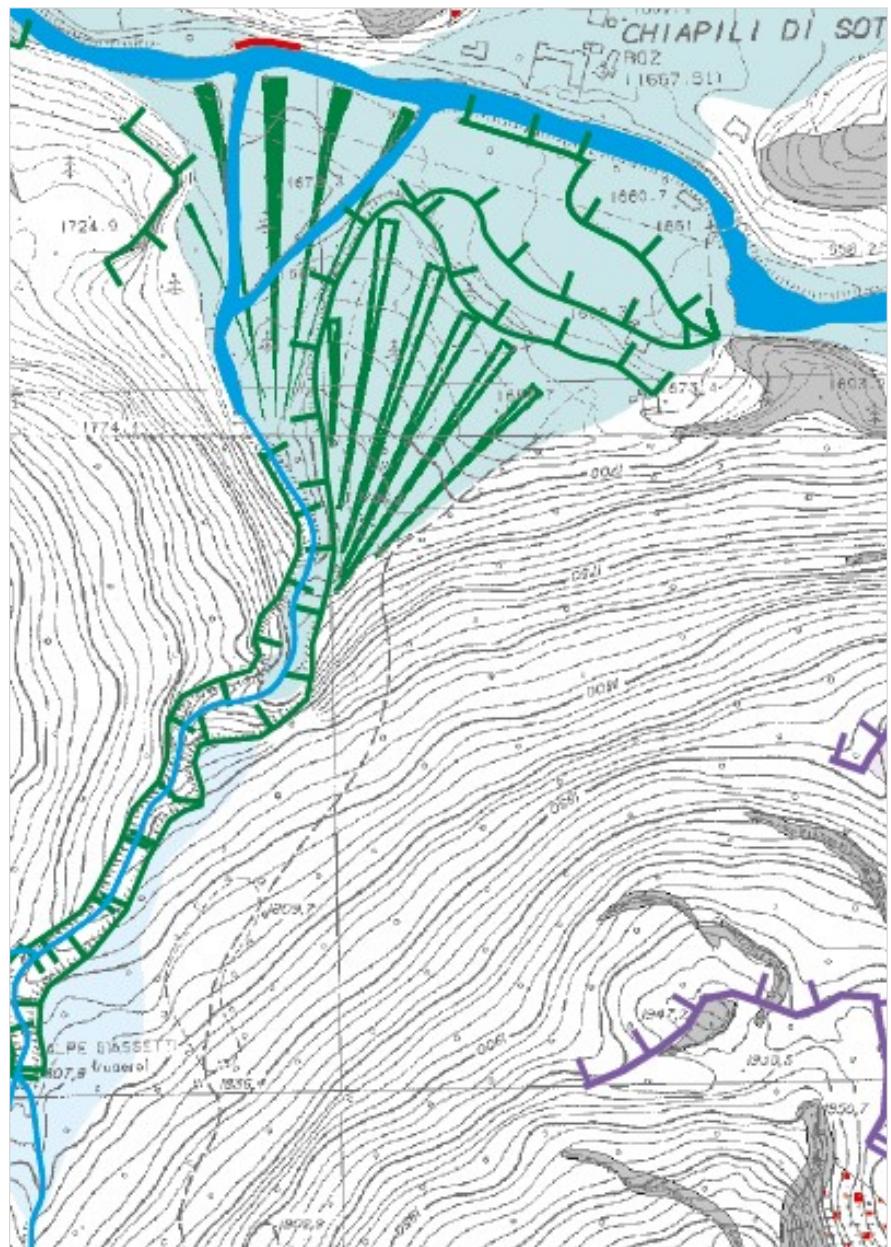
**FIG. 4.2. - Carta geomorfologica e dei dissesti – Estratto dalla Tav. 2-Ovest del PRGC  
(adeguamento al P.A.I. in itinere - a cura Dott. Geol. Marco Innocenti)**

Sotto il profilo geomorfologico il versante è caratterizzato da un'acclività piuttosto accentuata, ma non fa registrare processi dissestivi in atto o potenziali se si escludono l'intensa erosione lineare lungo il Rio di Nel e il settore di conoide attivo del medesimo corso d'acqua, ancora soggetto alla dinamica torrentizia.

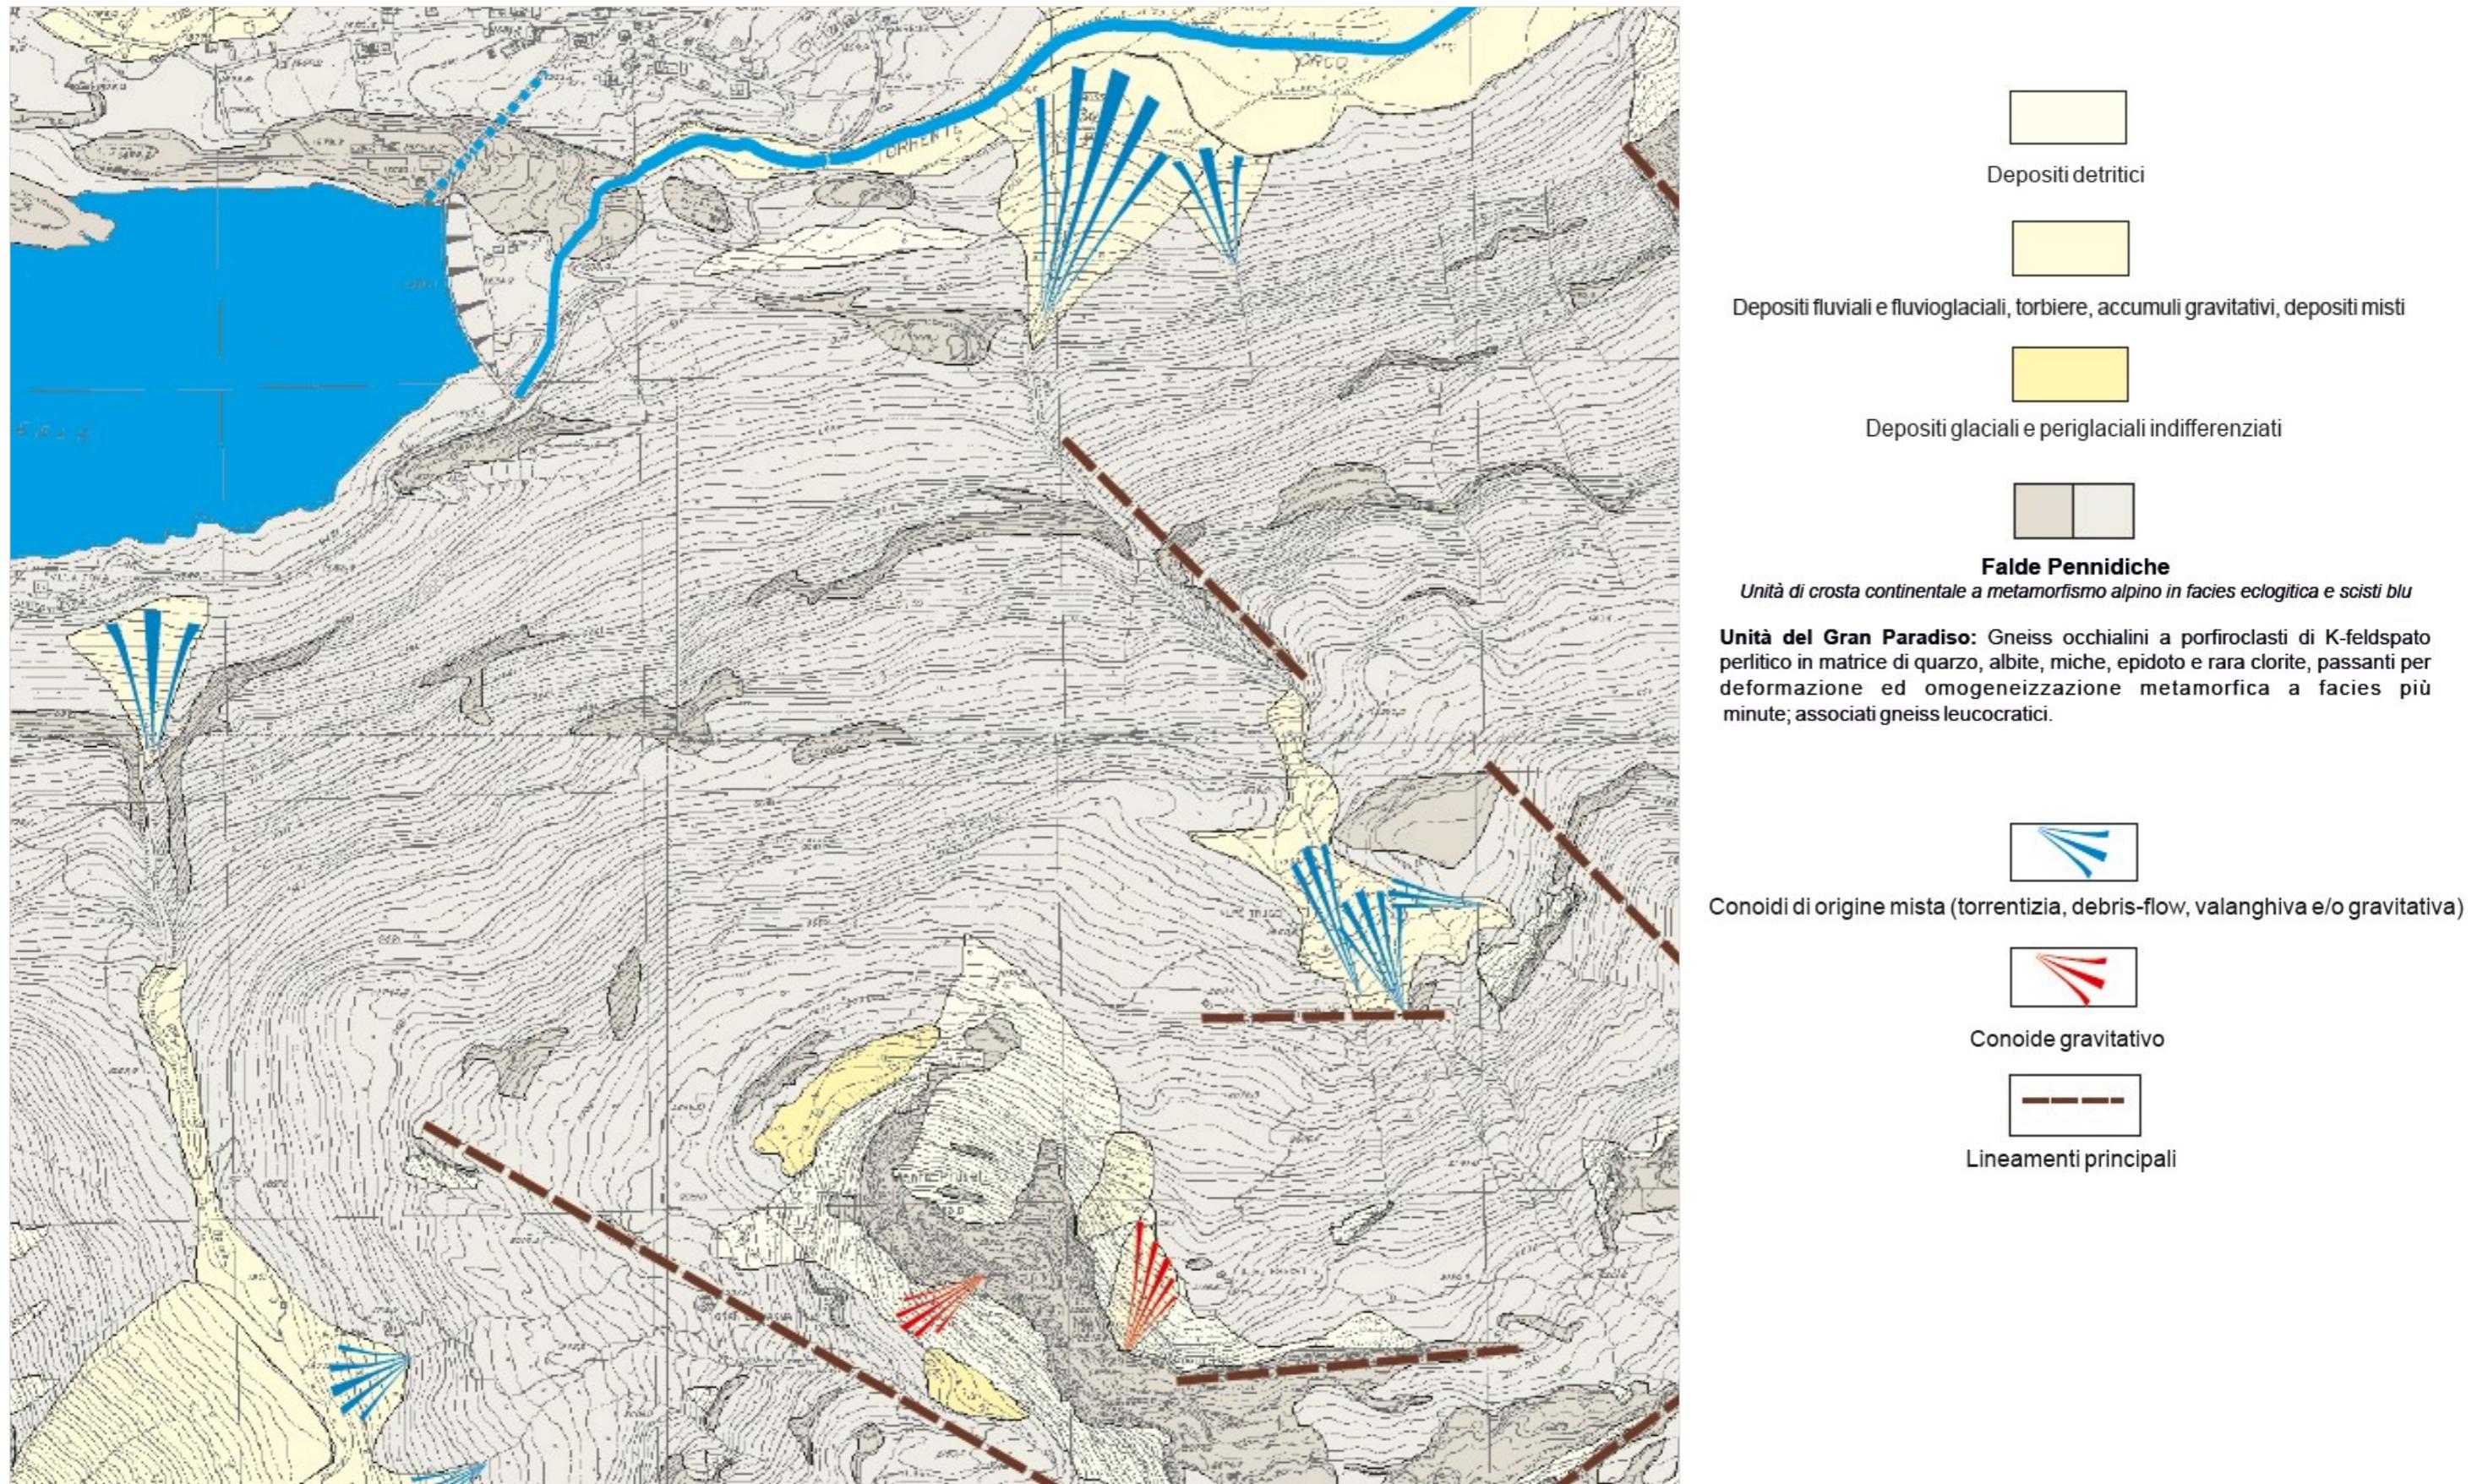
FIG. 4.3. - Carta geologica – Estratto dalla Tav. 1 del PRGC (adeguamento al P.A.I. in itinere – a cura Dott. Geol. Marco Innocenti)

Poiché il territorio comunale di Ceresole è quasi interamente impostato sui litotipi dell'Unità del "Gran Paradiso", anche in questo settore il basamento roccioso è rappresentato dalla litologia tipica del massiccio cristallino, vale a dire gli gneiss occhiadini o più minuti.

La roccia è affiorante solo a tratti, risultando prevalente una copertura detritico eluviale ed eluvio-colluviale di spessore variabile, che si accompagna a qualche plaga, di limitata estensione, di depositi glaciali.

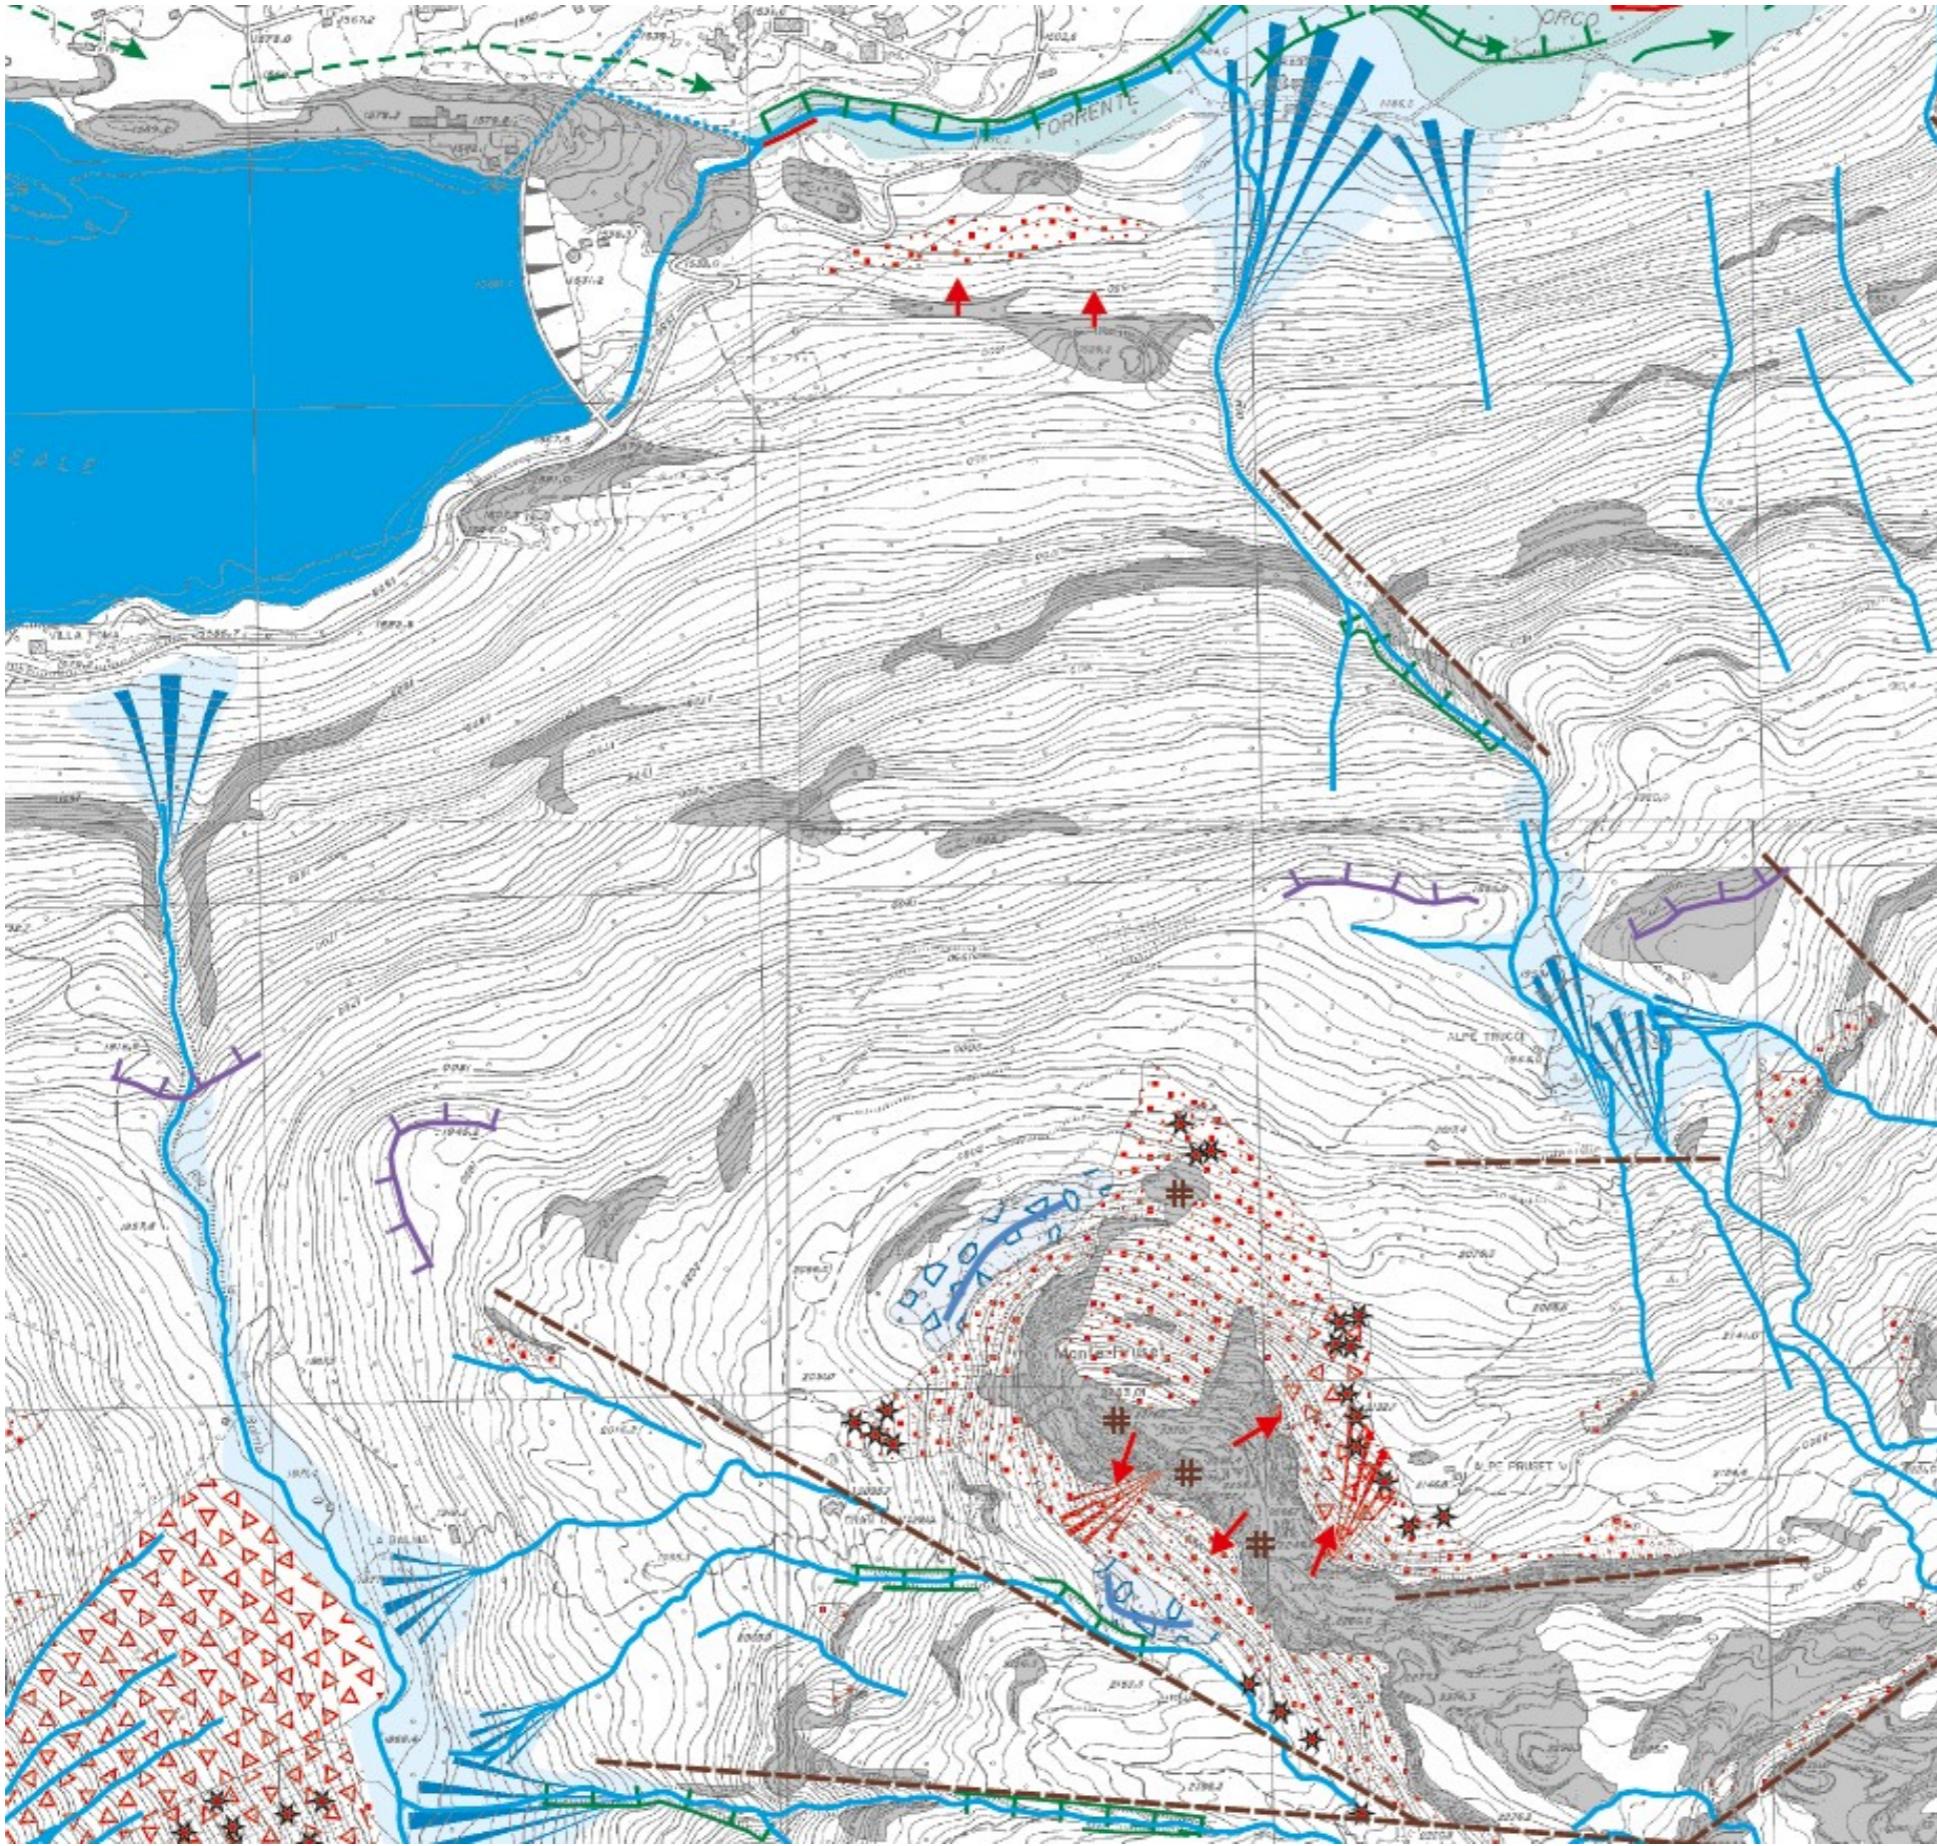
FIG. 4.4. - Carta geomorfologica e dei dissesti – Estratto dalla Tav. 2-Est del PRGC (adeguamento al P.A.I. in itinere - a cura Dott. Geol. Marco Innocenti) (figura in scala libera)

Alla base del saliente roccioso del Pruset sono localizzate fasce più o meno ampie di depositi detritici, talvolta organizzati in conoidi gravitativi.

Nei settori di più intensa fratturazione delle pareti rocciose possono verificarsi isolati fenomeni di crollo.

Gli elementi geomorfologici sono limitati ad un paio di gradini glaciali alle quote rispettive di 1700 e 1880 metri s.l.m.

I processi erosivi si esplicano in forma eminentemente lineare, lungo il Rio La Balma e i suoi affluenti.

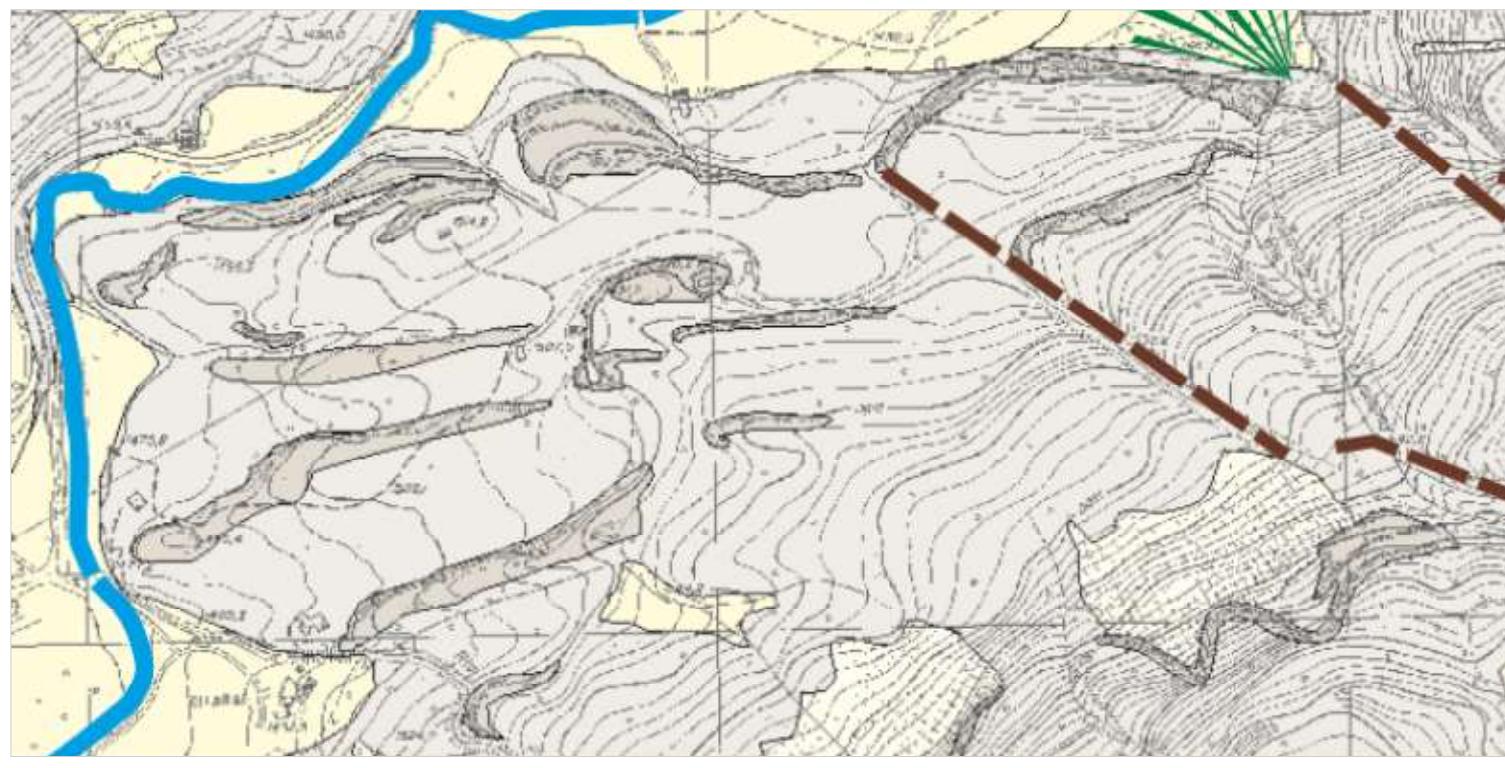
**Unità del Gran Paradiso:** Gneiss occhialini a porfiroclasti di K-feldspato perlitico in matrice di quarzo, albite, miche, epidoto e rara clorite, passanti per deformazione ed omogeneizzazione metamorfica a facies più minute; associati gneiss leucocratici.

**FIG. 4.5. - Carta geologica – Estratto dalla Tav. 1 del PRGC (adeguamento al P.A.I. in itinere – a cura Dott. Geol. Marco Innocenti)**

Si tratta di un'area posta in prossimità della sponda destra del Torrente Orco poco a valle dello sbarramento lacuale di Ceresole. Vi affiorano caratteristiche costolature mordonate in roccia, allineate e ravvicinate, allungate in direzione circa Est-Ovest; la litologia è data sempre dagli gneiss del massiccio cristallino del "Gran Paradiso".

Ove non affiorante la roccia è ricoperta da una coltre di depositi detritico-eluviali ed eluvio-colluviali di ridotta potenza.

Lungo il Torrente Orco è presente una fascia di depositi alluvionali depositati dal corso d'acqua e successivamente incisi.

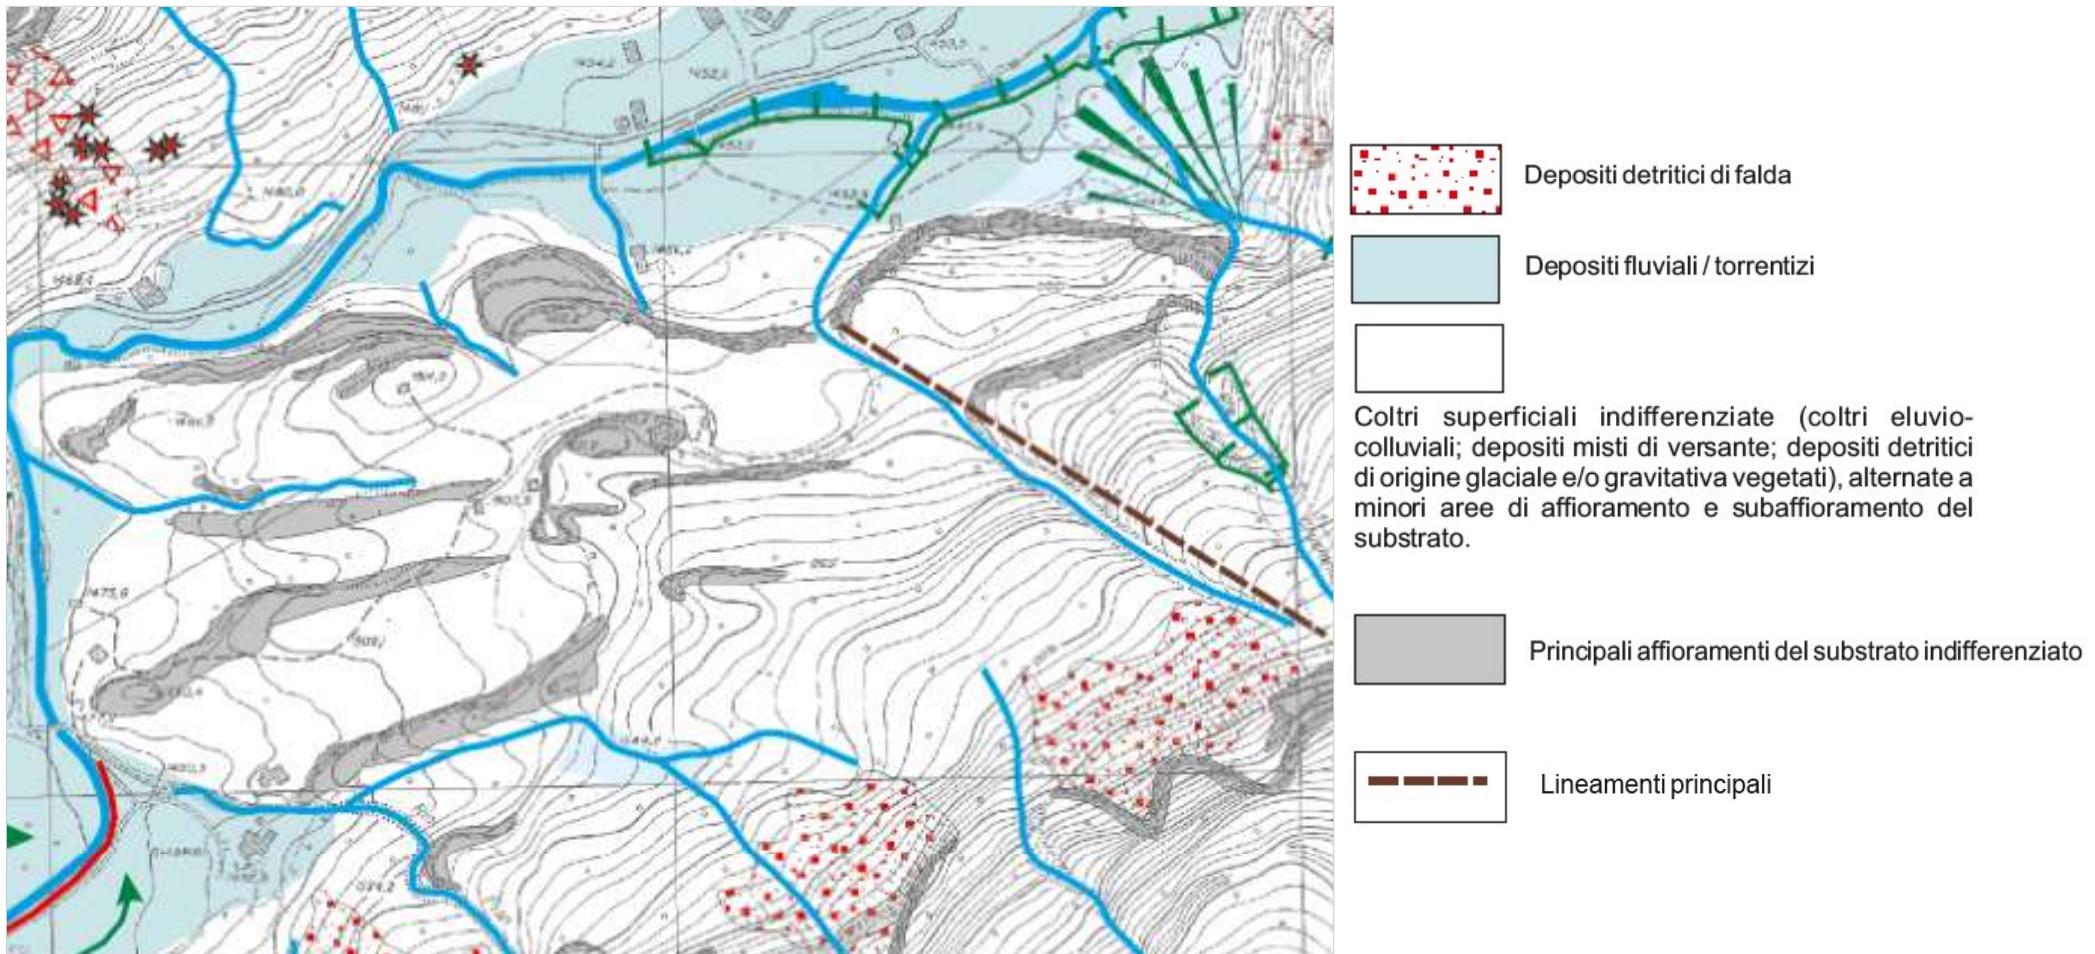
**FIG. 4.6. - Carta geomorfologica e dei dissesti – Estratto dalla Tav. 2-Est del PRGC  
(adeguamento al P.A.I. *in itinere* - a cura Dott. Geol. Marco Innocenti)**

Non si rilevano processi dissestivi; quelli legati all'evoluzione geomorfologica del territorio sono limitati a fenomeni di erosione lineare lungo i Rii Ciarbonera e Crusionay, che delimitano l'area rispettivamente a Ovest e ad Est.
