REGIONE PIEMONTE  
PROVINCIA DI CUNEO  
**Comune di CERESOLE REALE**

Oggetto:  
Variante generale di P.R.G.C.  
Adeguamento al Piano di Assetto Idrogeologico (P.A.I.).

**Definizione delle aree sciabili e di sviluppo montano**  
(L.R. 2/2009 e s.m.i.)

### Relazione geologica

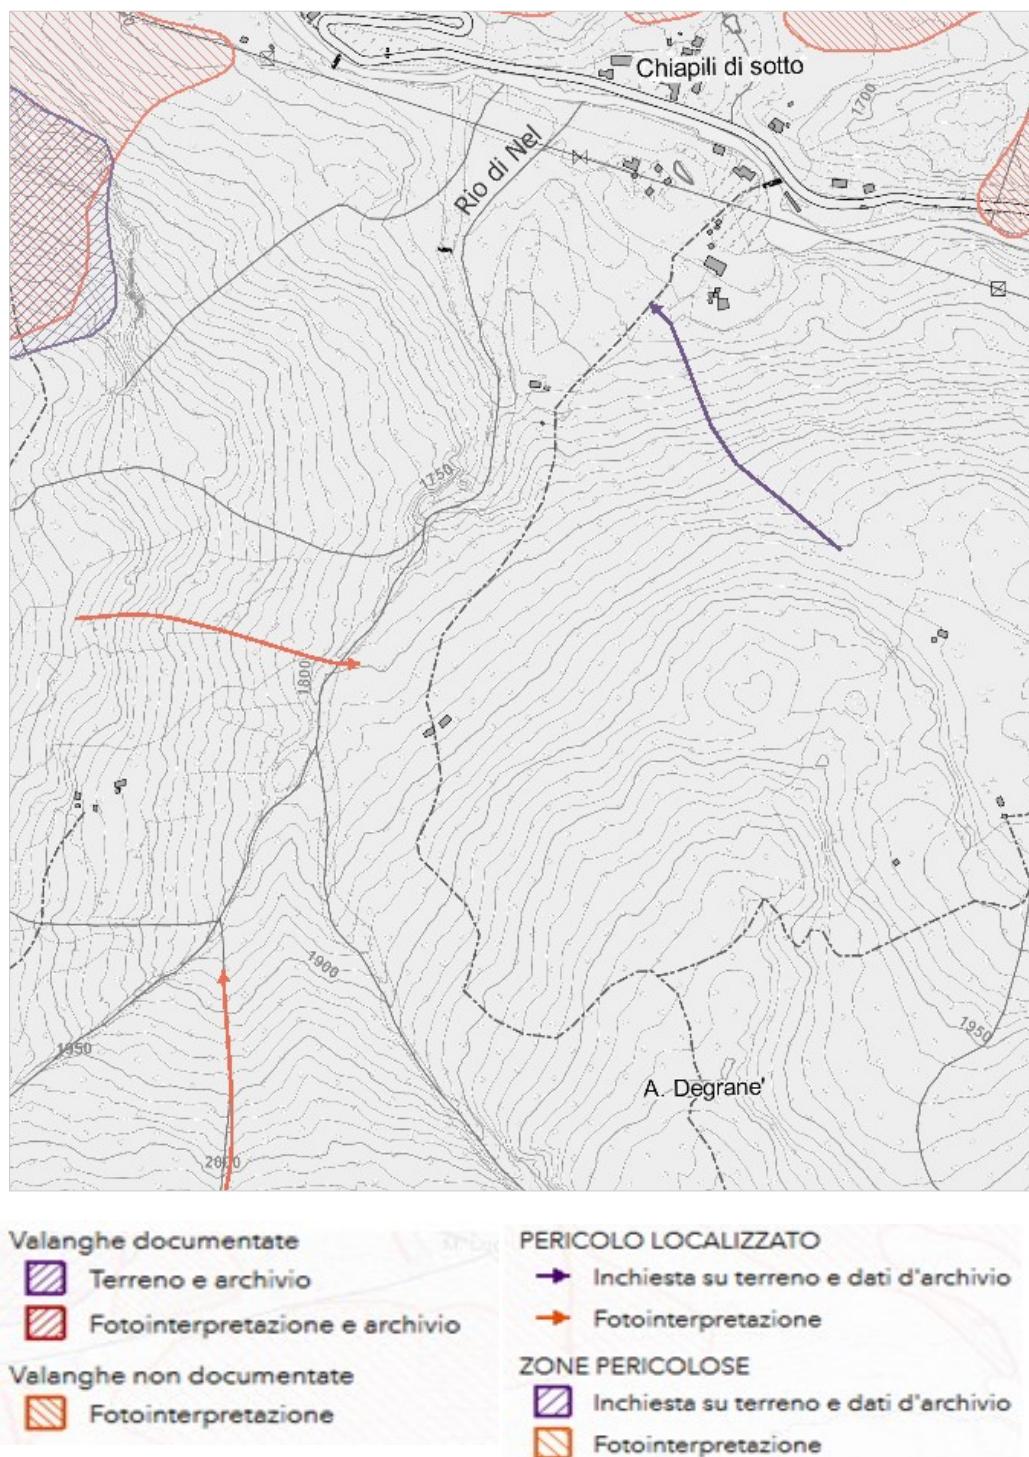
**FIG. 6.1. - Carta delle localizzazione probabile delle valanghe e dei siti valanghivi alla scala 1:10.000 (ARPA Piemonte) (figura in scala libera)**

L'osservazione delle previsioni rappresentate in carta, evidenzia una possibile interferenza diretta con la perimetrazione dell'area solo nel settore nord-orientale, dove viene segnalato un pericolo localizzato risultante da inchiesta sul terreno e dati d'archivio.

L'analisi fotointerpretativa, che ha supportato la redazione della CLPV, indica inoltre possibili incanalamenti di masse nevose lungo due tributari del Rio di Nel che si dispongono però esternamente all'area sciabile e non sembrano poter avere influenza sulle attività sportive che vi si svolgono.

Dovranno in ogni caso essere prese le necessarie precauzioni a difesa degli scoscendimenti nevosi, ravvisati possibili, lungo la parte bassa del versante incombente sul nucleo edificato di fondovalle.

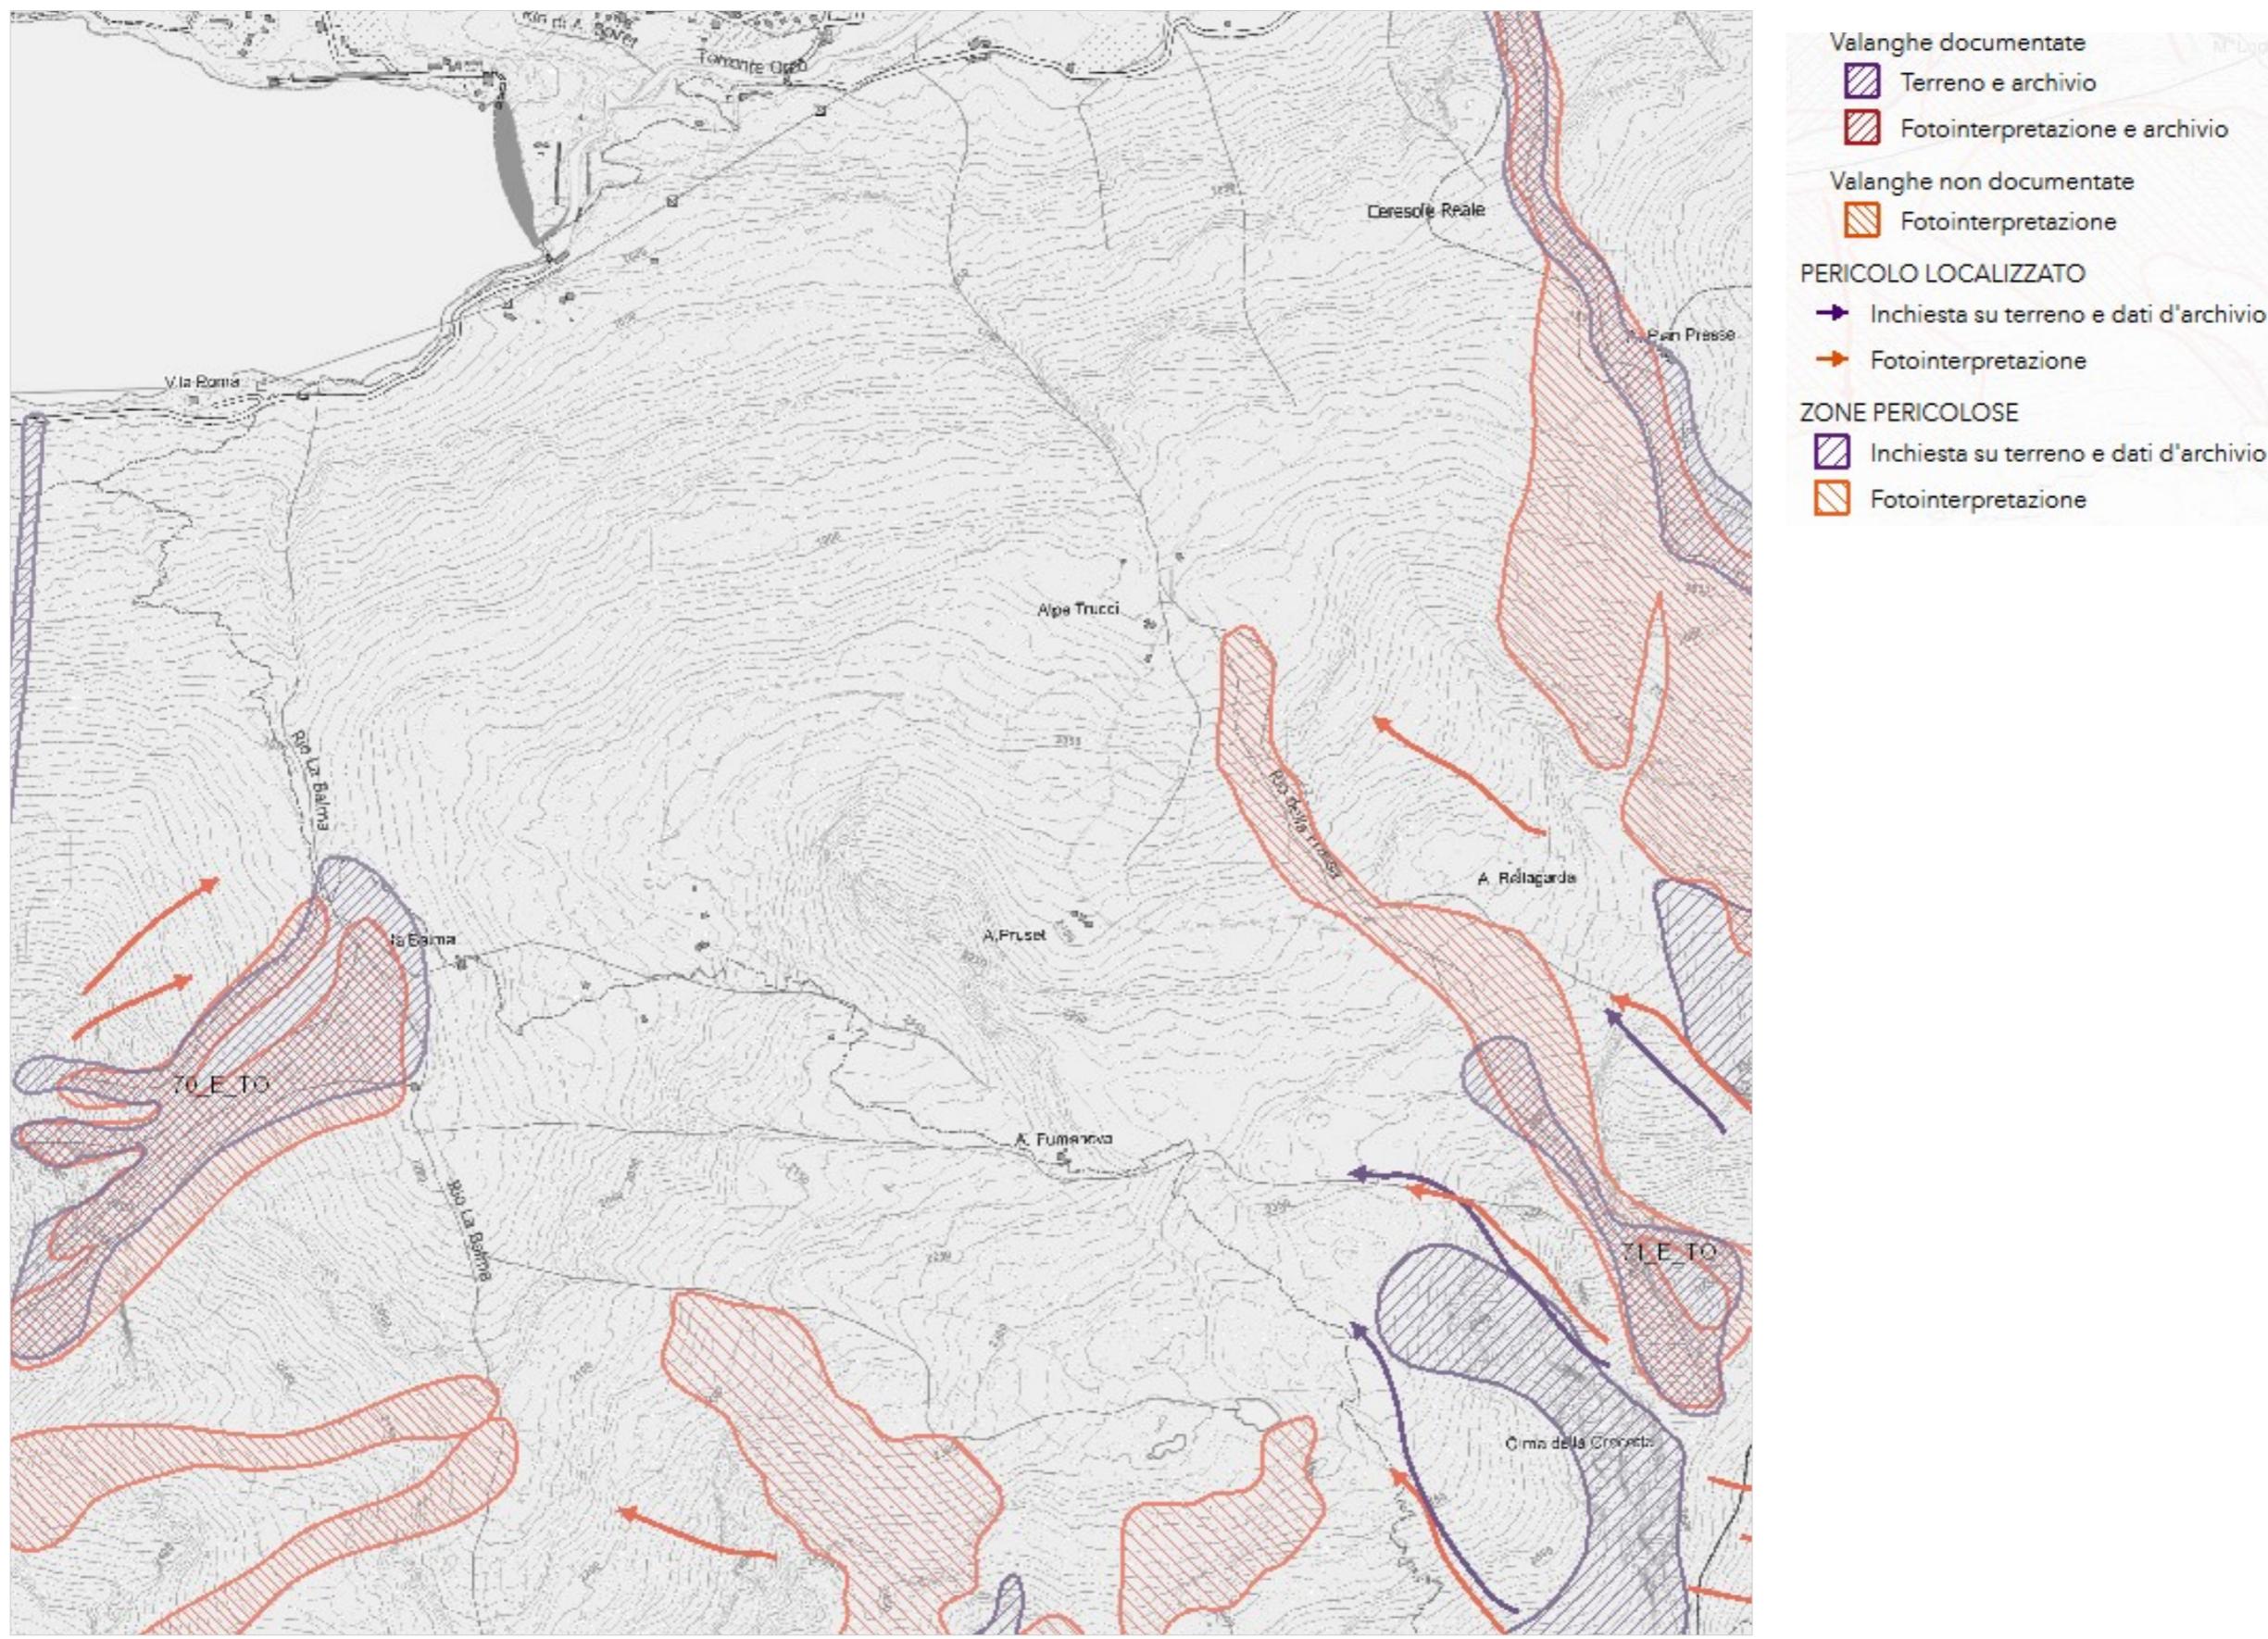
FIG. 6.2. - Carta delle localizzazioni probabile delle valanghe e dei siti valanghivi alla scala 1:10.000 (ARPA Piemonte) (figura in scala libera)

In questa area sciabile la carta della localizzazione probabile delle valanghe di ARPA Piemonte indica la presenza di fenomeni valanghivi documentati da rilievi di terreno e dati d'archivio sul versante vallivo sinistro del Rio La Balma, con possibile risalita della massa valanghiva sul versante destro, fino a interessare la perimetrazione dell'area.

L'elevata pendenza del pendio in questo settore porta tuttavia ad escludere il suo possibile utilizzo per attività sportive di tipo sciistico.

Nel restante intero sviluppo della superficie individuata, non sono prevedibili interferenze con la locale dinamica valanghiva.

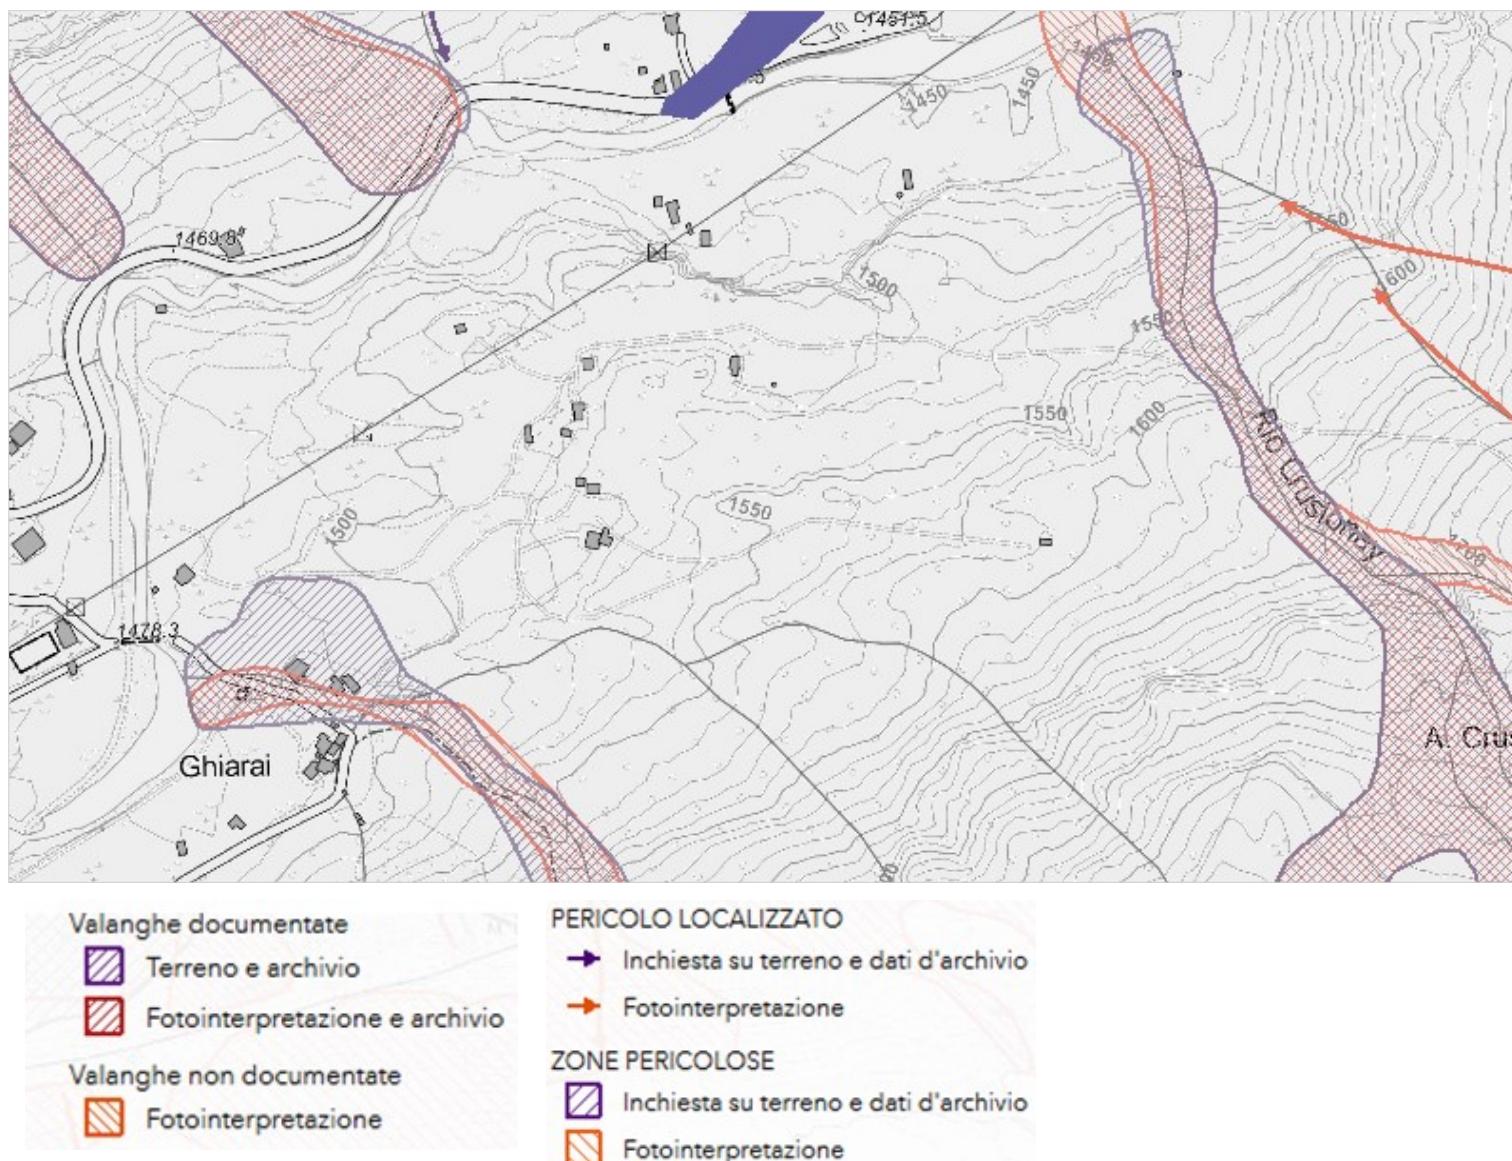
FIG. 6. 3. - Carta delle localizzazioni probabile delle valanghe e dei siti valanghivi alla scala 1:10.000 (ARPA Piemonte) (figura in scala libera)

Dati di terreno e di archivio documentano fenomeni valanghivi che hanno interessato nella loro zona frontale di accumulo i fabbricati più settentrionali del nucleo edificato di Ghiarai.

La valanga si origina dalla cima del Monte Bellagarda convogliandosi successivamente nel Rio Pian Pesce fino a raggiungere il fondovalle e la sponda destra del T. Orco, coinvolgendo, appunto, la parte più settentrionale dell'edificato di Ghiarai.

L'estremo settore settentrionale della perimetrazione di questa area sciabile è soggetto alla dinamica di questa possibile valanga.

Lo stesso dicasì per l'estremo settore meridionale relativamente alle masse nevose che possono convogliarsi lungo il Rio Crusionay dopo essersi staccate alla base della punta di Pelousa, a quota 2400 m s.l.m., o alla testata del tributario in sinistra idrografica del corso d'acqua, a quota 1970 m s.l.m.

L'utilizzo dell'area per pratiche di sport invernali deve dunque prevedere interventi, attivi o passivi, di salvaguardia dagli effetti delle possibili dinamiche valanghive illustrate.

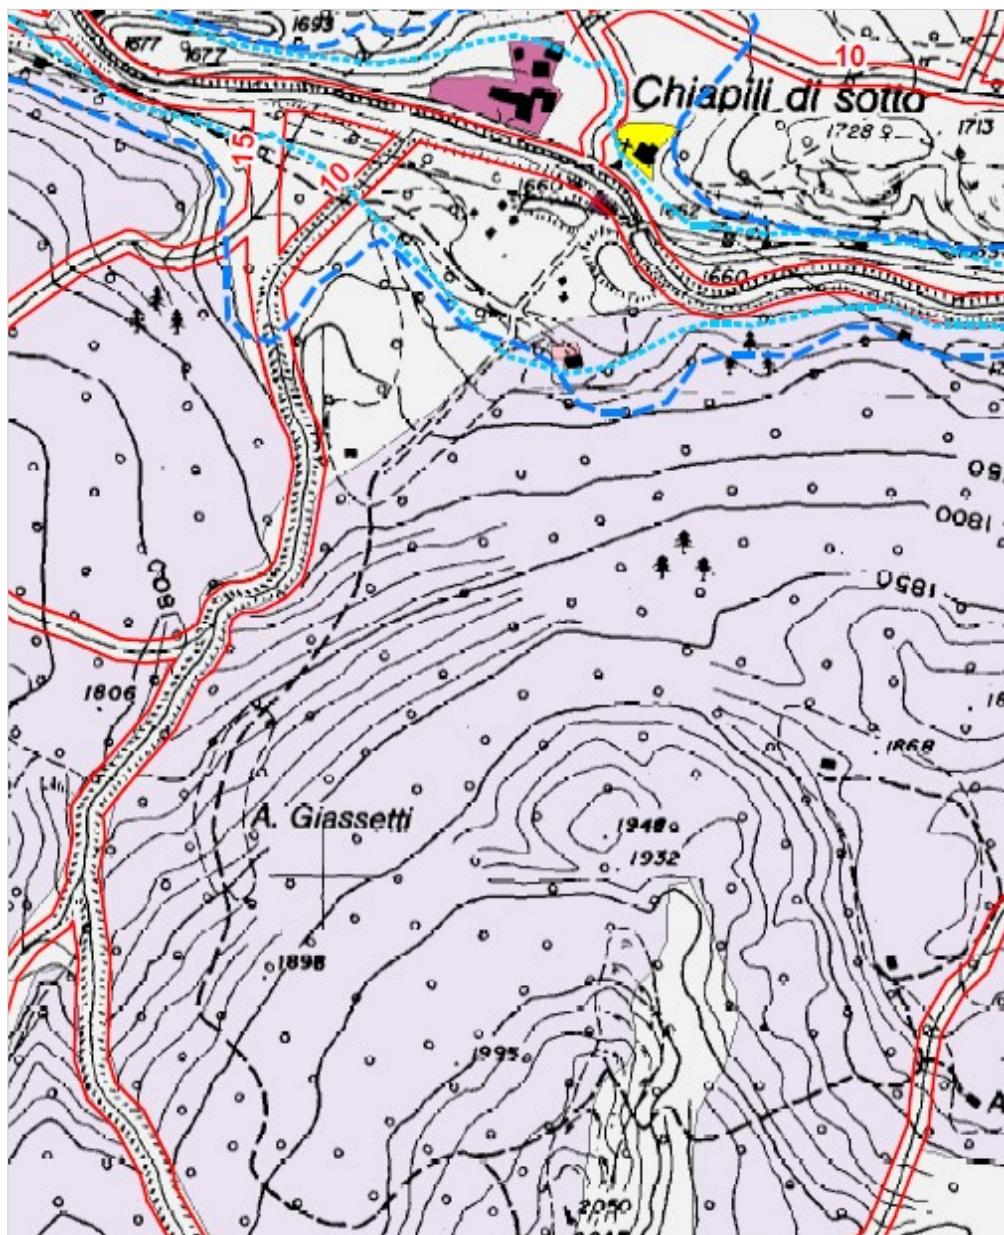
**FIG. 7.1. – Estratto Carta di sintesi della pericolosità geologica  
(PRGC – Adeguamento al P.A.I. in itinere – a cura Dott. Geol. Marco Innocenti)** (figura in scala libera)

L'assetto geomorfologico e le condizioni di dissesto geologico che caratterizzano l'area, comprese quelle legate alla dinamica dei corsi d'acqua superficiali e ai fenomeni valanghivi individuano, sulla scorta degli indirizzi, dei condizionamenti e delle limitazioni imposte dalla normativa di settore (Circ. PGR 8 maggio 1996 n. 7/LAP), la pericolosità geologica e l'idoneità all'utilizzazione urbanistica rappresentata nelle sottostanti **Figg.** ., nelle quali sono inquadrati le rispettive perimetrazioni delle tre aree sciabili e di sviluppo montano individuate sul territorio comunale.

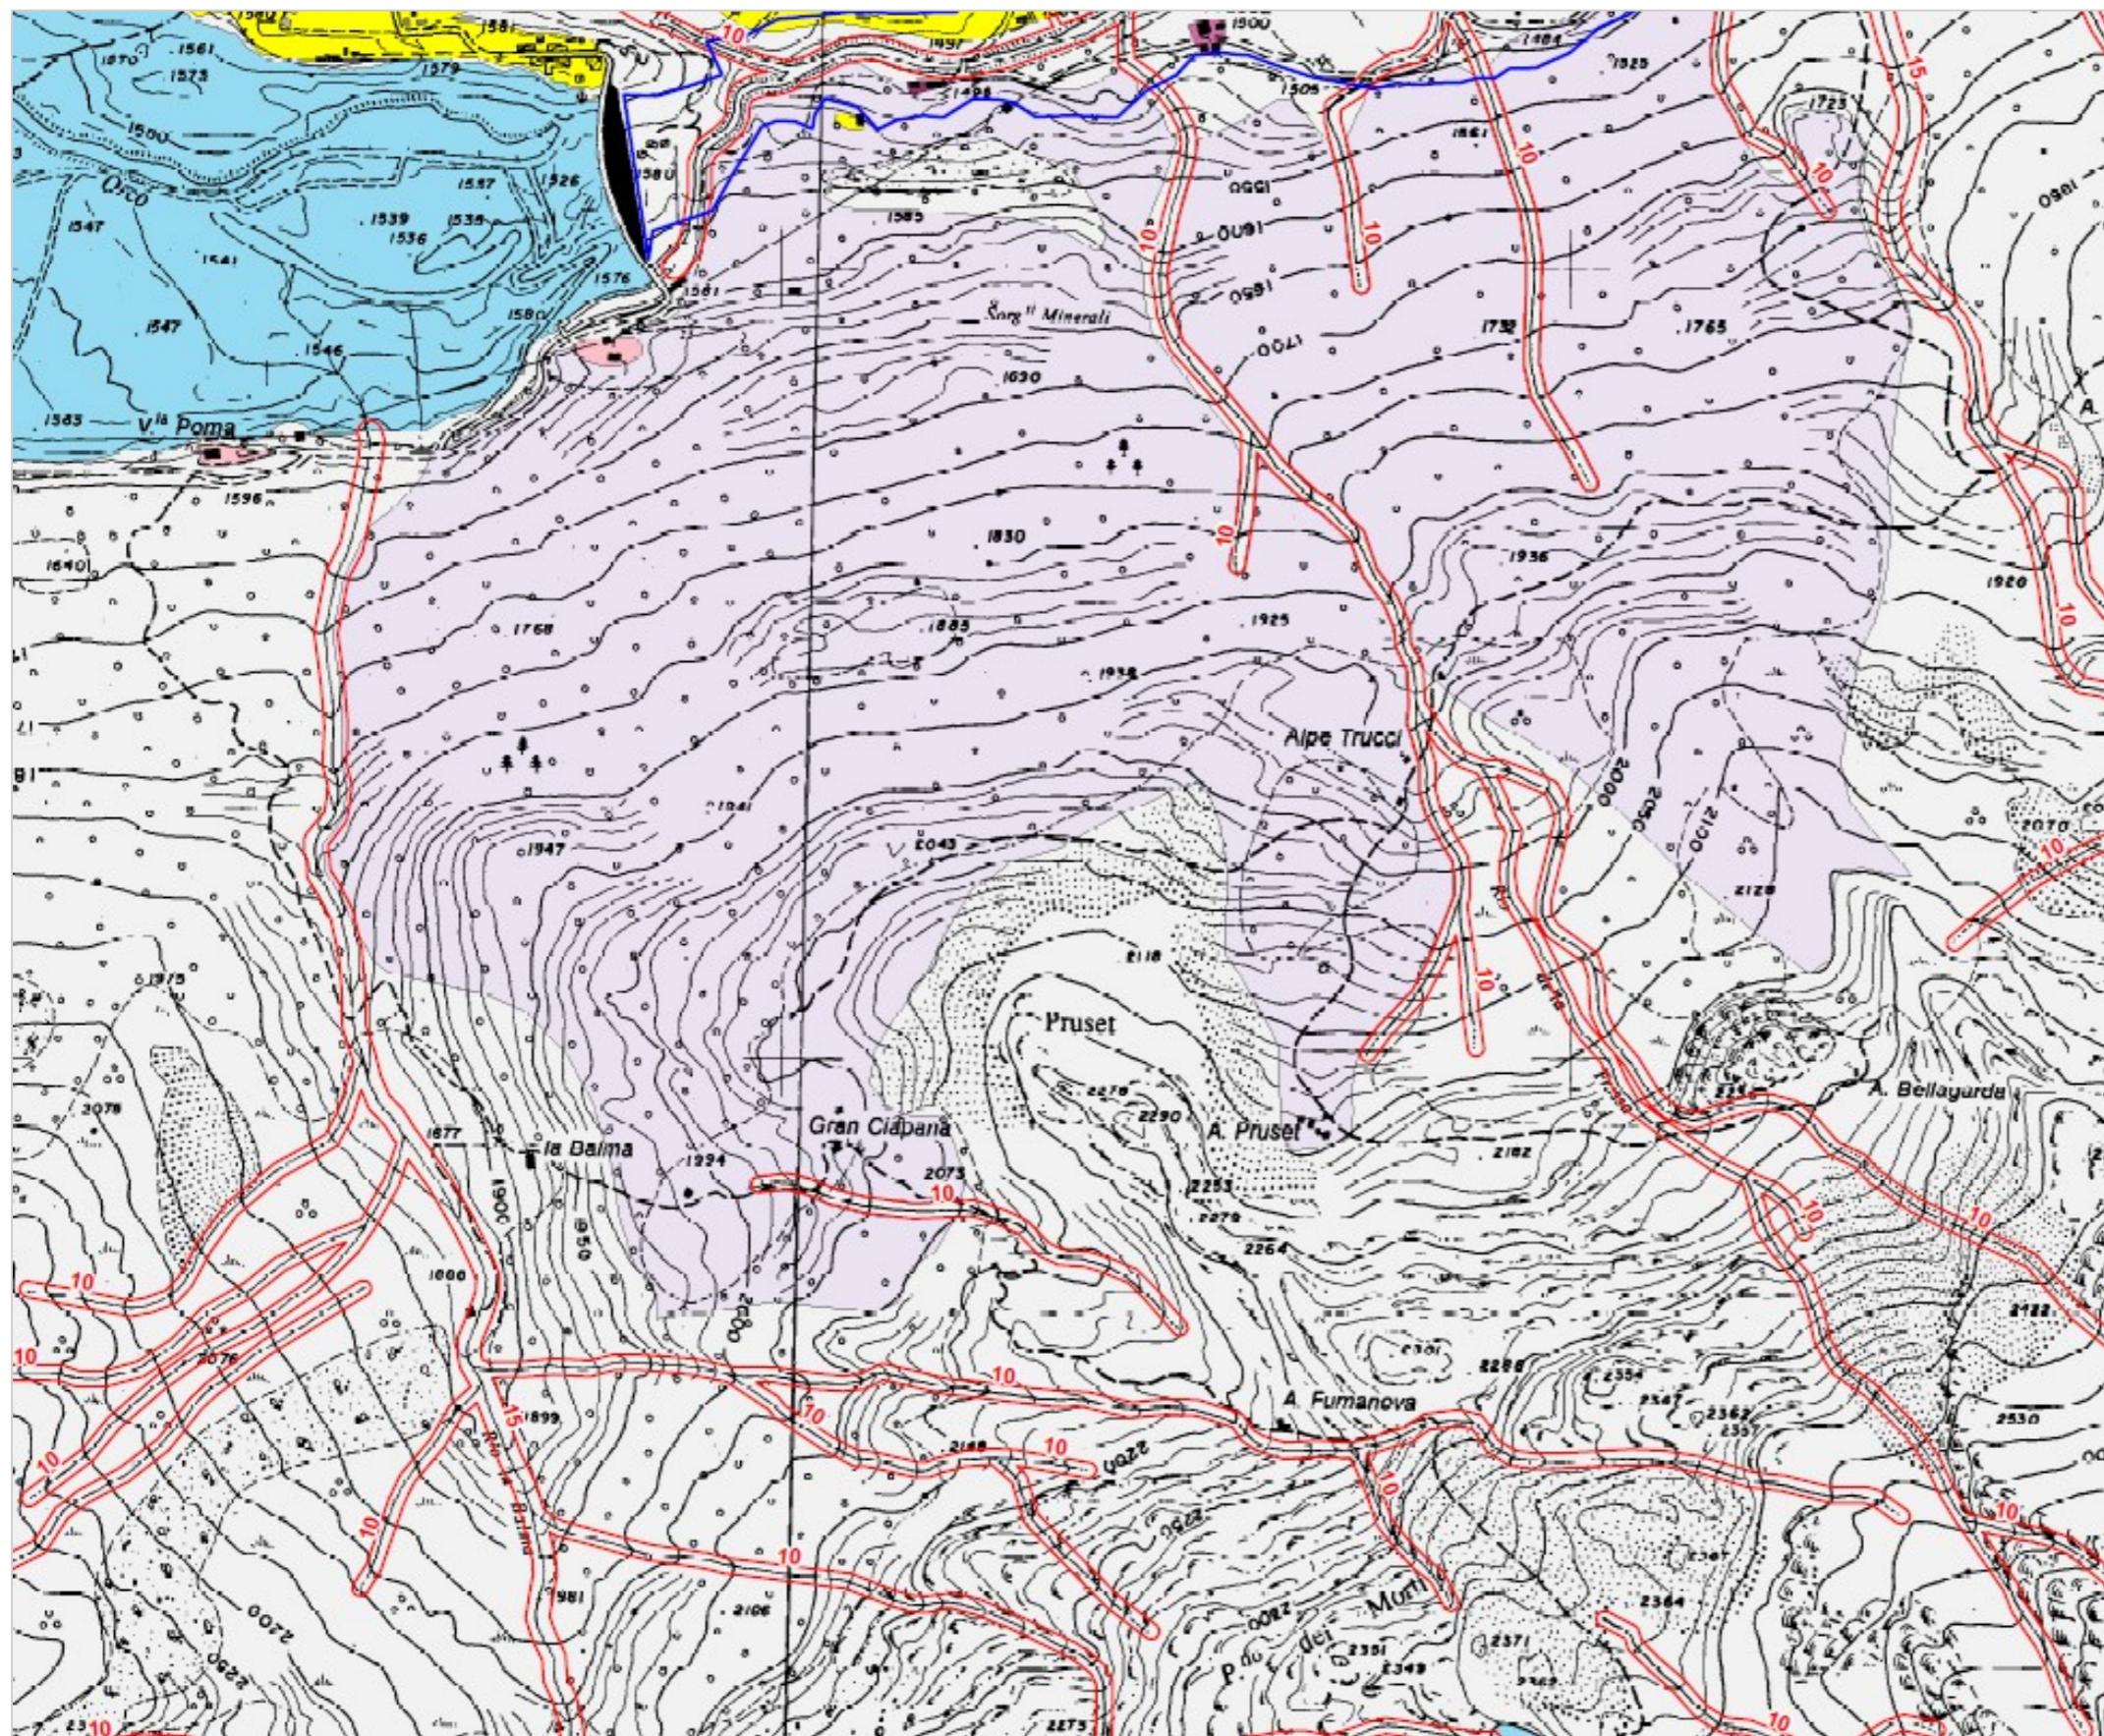
**FIG. 7.2. – Estratto Carta di sintesi della pericolosità geologica (PRGC – Adeguamento al P.A.I. *in itinere* – a cura Dott. Geol. Marco Innocenti)** (figura in scala libera)

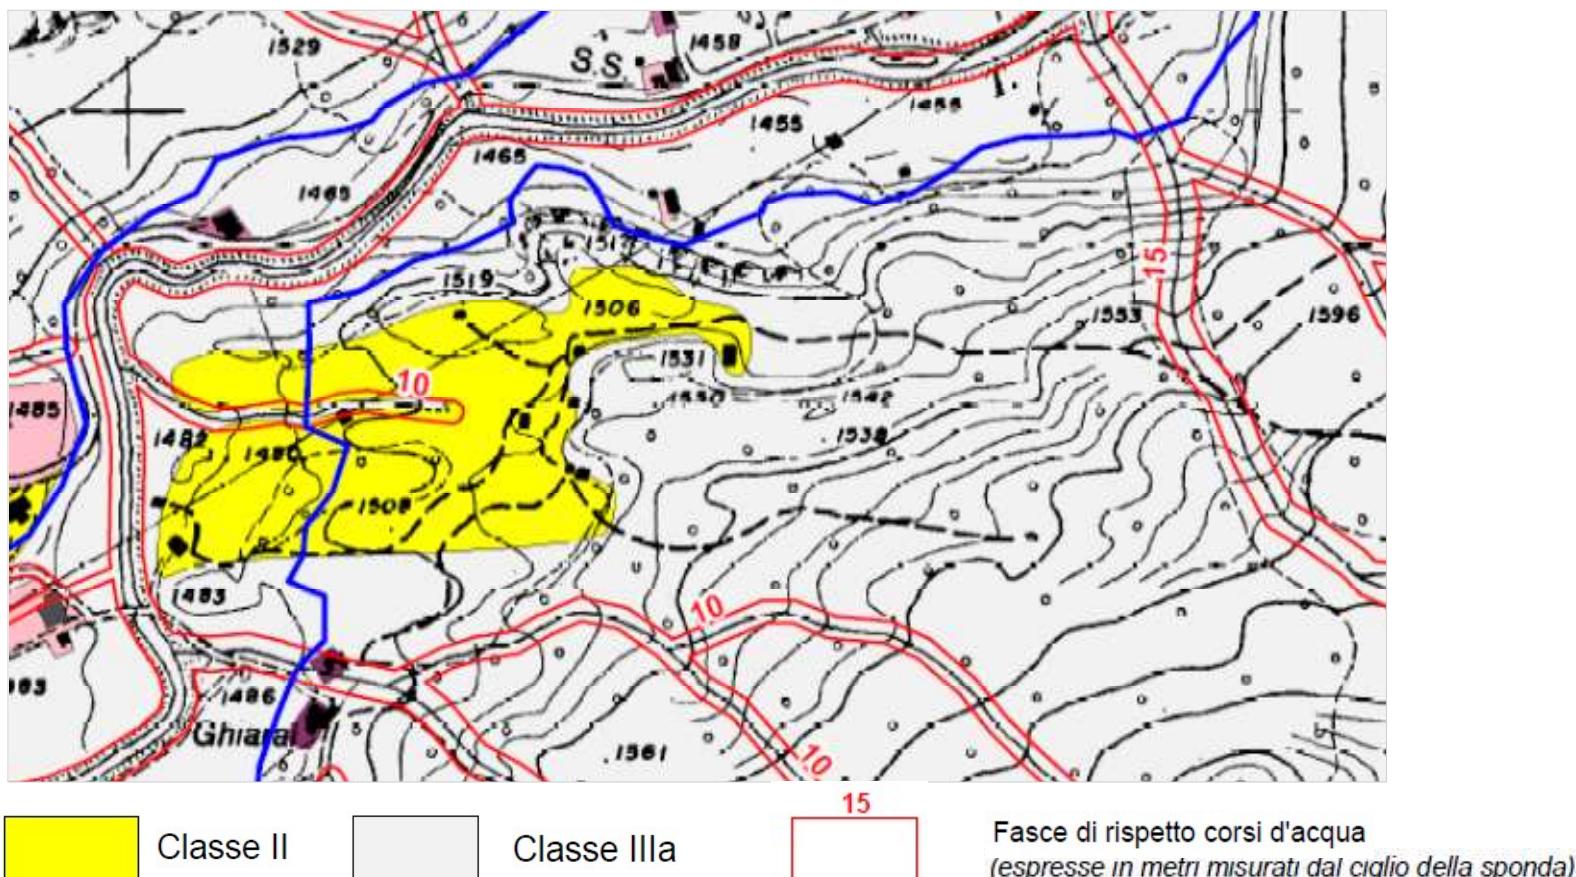
**FIG. 7.3. - Estratto Carta di sintesi della pericolosità geologica**  
(PRGC – Adeguamento al P.A.I. in itinere – a cura Dott. Geol. Marco Innocenti) (figura in scala libera)
